Analyzing the Structural and Visual Pathology of Urartian Inscriptions in Seqindel, Varzeghan, East Azarbaijan, Iran

Fig. 1: Right: A distant view of the cultural landscape of the Seqindel archaeological site (rockfalls on the right side caused by the 2012 earthquake). Left: The Uartian inscription of Seqindel, engraved on the rock surface.

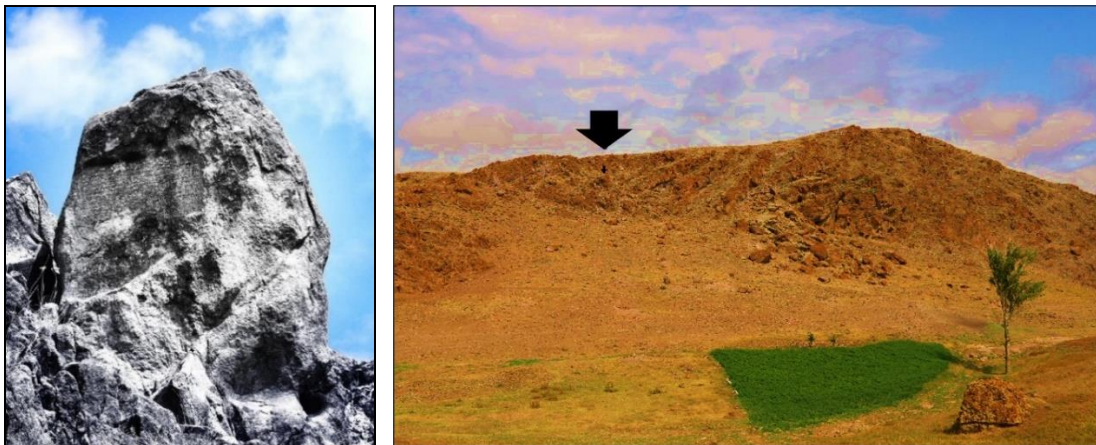
شکل ۱. راست: نمای دور از منظر فرهنگی محوطه باستان‌شناسی سقین‌دل (ریزش سنگ‌ها در بخش سمت راست ناشی از زلزله ۱۳۹۱) چپ: سنگ‌نوشته اورارتویی سقین‌دل نقر شده در بدنه‌ی سنگی.

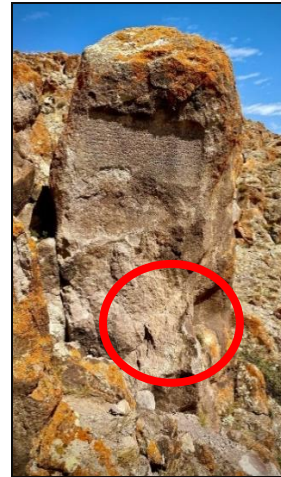
شکل ۷. محل نمونه‌برداری سنگ‌های مورد مطالعه

Fig7. Sampling location of the studied rocks

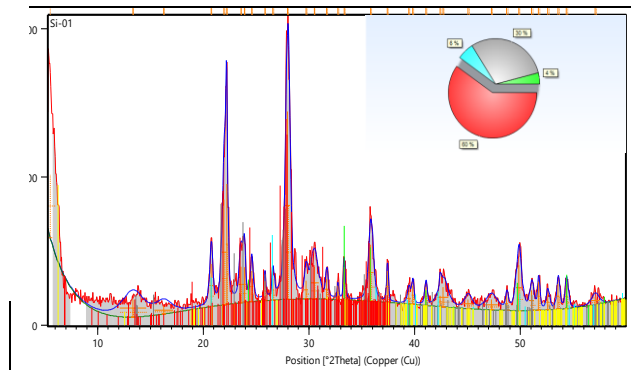
ب) نتایج داده‌های فازشناسی پراش پرتو ایکس XRD و عناصر و اکسیدهای اصلی سنگ‌نوشته سقیندل به روش XRF (W%)

Elms	W%	Elms	W%
SiO ₂	52.09	K ₂ O	1.65
Al ₂ O ₃	12.93	TiO ₂	0.54
Fe ₂ O ₃	8.62	MnO	0.23
CaO	7.91	P ₂ O ₅	0.31
MgO	2.79	LOI*	6.41
Na ₂ O	2.94	* Loss On Ignition

sam	Compound Name	Chemical Formula	Ref. Code
1-15	Anorthite	CaAl ₂ Si ₂ O ₈	96-900-0363
	Quartz	SiO ₂	96-900-5021
	Albite	NaAlSi ₃ O ₈	96-900-0709
	Hematite	Fe ₂ O ₃	96-901-4881

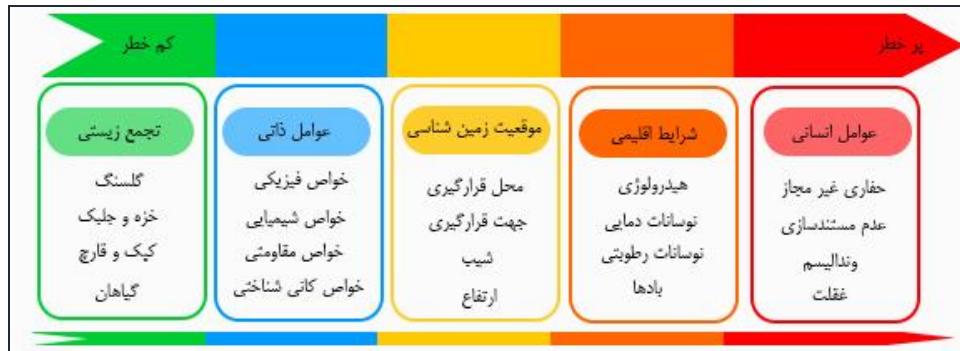
شکل ۱۰. مهم‌ترین عوامل تخریب سنگ‌نوشته براساس بررسی میدانی

Fig. 10: The main factors of deterioration of the inscription based on field studies.

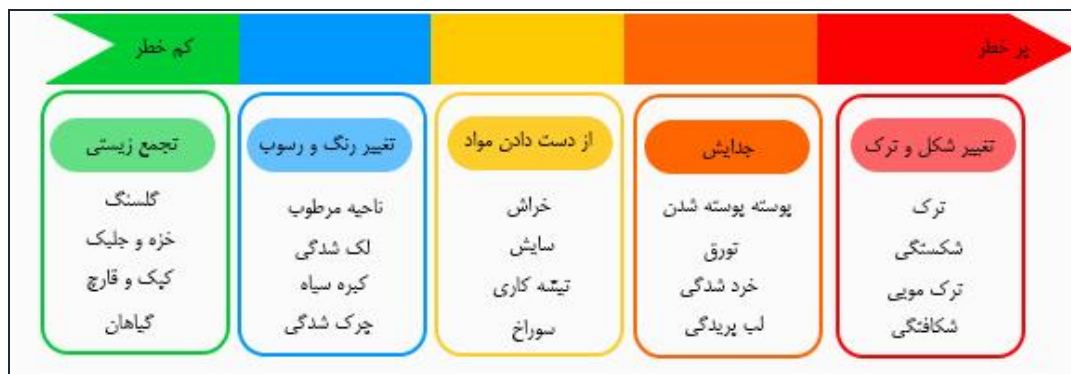
همچنین اطلسی از آسیب‌های موجود برای شناسایی اولویت‌های حفاظتی همچنین شدت و وسعت گونه‌های تخریبی تهیه گردید. مهم‌ترین الگوهای تخریبی در سنگ‌نوشته اورارتویی سقین‌دل براساس میزان ریسک‌پذیری از شدید به ضعیف شامل ۵ دسته اصلی شناسایی گردید که عبارت‌اند از: ترک‌ها و شکاف‌ها، (۲) جدایش، (۳) از دست دادن مواد، (۴) تجمع زیستی، (۵) تغییر رنگ و رسوب (شکل ۱۱).

شکل ۱۱. مهم‌ترین الگوهای تخریب سیمایی در سنگ‌نوشته سقین‌دل

Fig. 11: The main patterns of aesthetic deterioration in the Seqindel inscription.

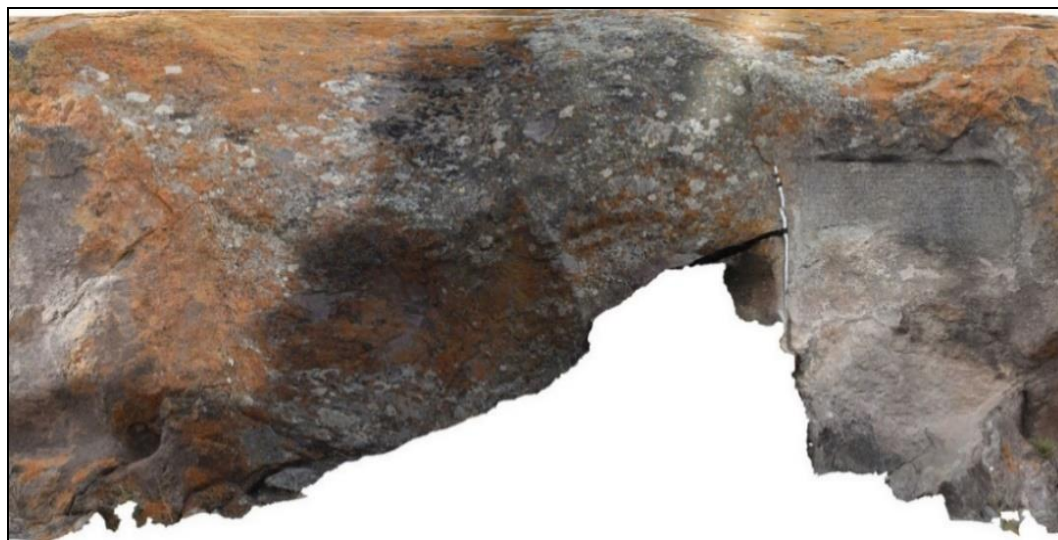
سه عامل مهم برای زیست بسیاری از موجودات زنده، دمای مناسب، رطوبت کافی و وجود منبع تغذیه است و بدیهی است فراهم شدن این سه عامل محیط‌زیست مناسبی برای موجودات زنده محسوب می‌شود سنگ‌نوشته اورارتویی سقین‌دل نیز از این قاعده مستثنی نیست. با توجه به نتایج ذکر شده، وجود گل‌سنگ‌ها روی بدنه و تغذیه آن‌ها از مواد معدنی موجود در سنگ شده است که سنگ‌نوشته سقین‌دل نیز در معرض این خطرات قرار دارد. بر طبق مطالعات، ۴ نوع گل‌سنگ اصلی بر روی بدنه سنگ شناسایی شد (شکل ۱۲) که به ترتیب از گونه *Acarospora Strigata*، گونه دوم از نوع *Calogaya Decipiens*، گونه سوم *Rhizoplaca Melanophthalma* و در نهایت گونه چهارم *Rusavskia Elegans* است که در شکل و راهنمای تصویر به‌طور واضح مشخص هستند (شکل ۱۳).

شکل ۱۳. نمایی از پراکندگی گلستگها بر بدنه سنگنوشته سقیندل به صورت تصویری (بالا) و ترسیمی (پایین)

Fig. 13: A view of the distribution of lichens on the surface of the Seqindel inscription, shown visually (top) and schematically (bottom).

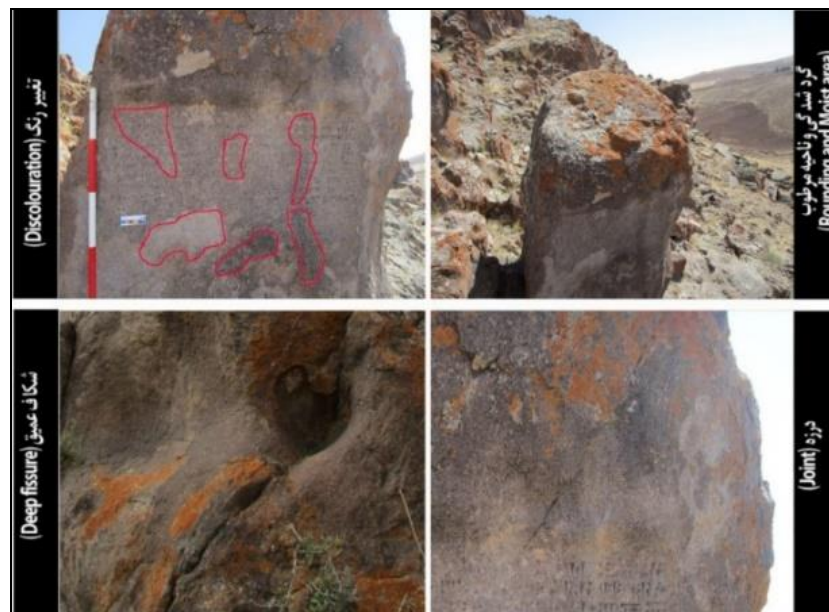
و خردشدگی و انواع تغییر شکل نظیر گردشدگی و فرسایش هستند که مجموعاً در تعامل باهم، باعث به خطر افتادن کلیت سنگ شده‌اند شکل ۱۵ نمایی از ترک‌های عمقی موجود در روی اثر را نشان می‌دهد که در دسته‌بندی خود به‌عنوان خطرناک‌ترین آسیب‌ها هستند و امکان تخریب کلی سنگ‌نوشته را نیز ایجاد می‌کند که در راستای اشتراک مفهومی و شناخت الگوی آسیب‌های موجود بر مبنای سیمای و نمود آن (Vergès-Belmin, 2008) سنگ‌نوشته سقیندل از زوایای مختلف مورد بررسی قرار گرفت و ریخت‌شناسی آسیب‌های آن در ادامه آمده است، بر همین اساس ریختگی پوسته بیشترین حجم آسیب‌ها را تشکیل می‌دهد و رویه خارجی بسیاری از قطعات به‌صورت کامل جدا شده و بستر زیرین آن نیز که اکنون در معرض هوا قرار دارد، در حال تخریب است. البته تمامی این آسیب‌ها ناشی از عوامل خارجی نیست و ضعف ساختاری و ویژگی ذرات تشکیل‌دهنده سنگ نیز در بروز آسیب نقش دارند؛ اما تمامی آسیب‌ها در دسته‌بندی بالا خلاصه نمی‌شوند و می‌توان گفت عوامل انسانی یکی از مهم‌ترین چالش‌هایی است که آثار تاریخی را تحت تأثیر خود قرار داده است (شکل ۱۶).

شکل ۱۶. الگوهای آسیب موجود در پایه و بستر سنگ‌نوشته سقین‌دل

Fig. 16: Damage patterns present in the base and substrate of the Seqindel inscription.

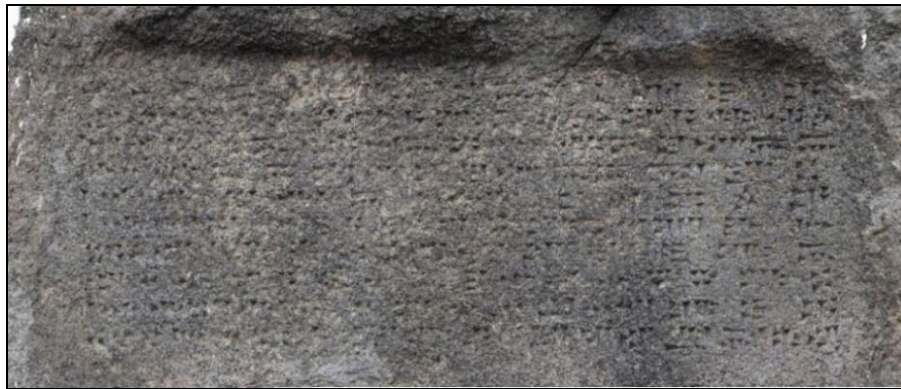
شکل ۱۸. نمای کلی وضعیت امروزی سنگ‌نوشته، تصویر اورتوفتوگرامتری برد نزدیک، شهریورماه ۱۴۰۲ (Razani et al., 2023)
 Fig. 18: An overall view of the current condition of the inscription, close-range orthophotogrammetry image, September 2023 (Razani et al., 2023)

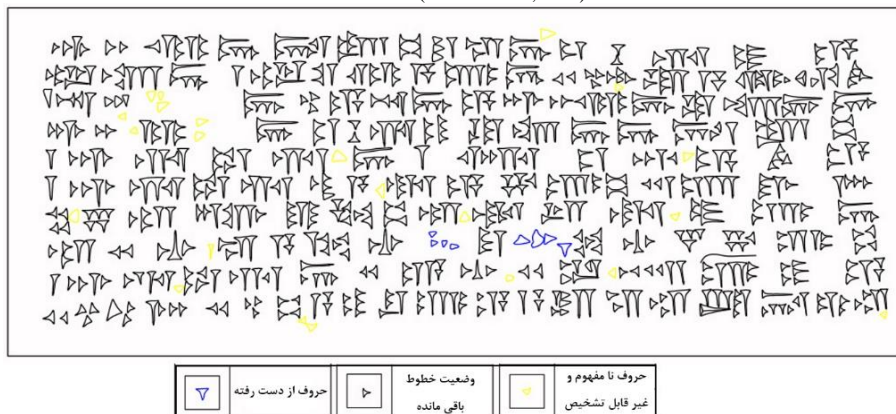
مقیاس قرار گرفته در گوشه سمت چپ هر کدام از تصاویر در تحلیل تصاویر فوق نشان‌دهنده طیف‌های رنگی میزان فرورفتگی و برجستگی سطح سنگ‌نوشته است که در گوشه سمت راست از بالا، بیشترین برجستگی و به عبارتی کمترین میزان سایش و در گوشه سمت چپ پایین، بیشترین فرسایش سطحی را ارائه نموده است و در همین راستا شیب در این نقطه نسبت به کل سنگ‌نوشته و نسبت به محور عرض‌ها در بیشترین میزان و یا به عبارتی در آسیب‌دیده‌ترین حد خود قرار دارد. همچنان که تصویر نمای نزدیک ارتوفتوی شماره ۱۶ سنگ‌نوشته گویای این تغییر شیب و فرسایش است (شکل ۱۸). به منظور ثبت میزان تخریب و وضعیت آسیب‌نگاری خطوط میخی موجود با مقایسه تصویر ارتوفتو و استنساخ جدیدی که از خطوط و متن سنگ‌نوشته انجام شده است (Razani et al., 2023)، می‌توان دریافت همچنان که در تصویر مشخص است استنساخ جدید کتیبه نسبت به نمونه قبلی تغییراتی داشته است که در کنار خطوط و حروف اصلی متن، بخش‌هایی که در استنساخ پیشین برداشته نشده و در استنساخ جدید ثبت شده است با رنگ آبی و حروفاتی که در استنساخ پیشین موجود نبوده؛ اما در معنادار بودن حروف شک وجود داشته است با رنگ زرد مشخص شده است دلیل وجود این شبهه می‌تواند در آسیب‌دیدگی کتیبه توجیه شود که به احتمال زیاد بخشی از متن اصلی بوده که در اثر فرسایش شکل خود را از دست داده است (شکل ۱۹).

شکل ۱۹. ترسیم فنی متن سنگ‌نوشته از روی تصویر اورتوفتو و وضعیت امروزی آن (Razani et al., 2023).

Fig. 19: Technical drawing of the inscription text based on the orthophoto image and its current condition (Razani et al., 2023).

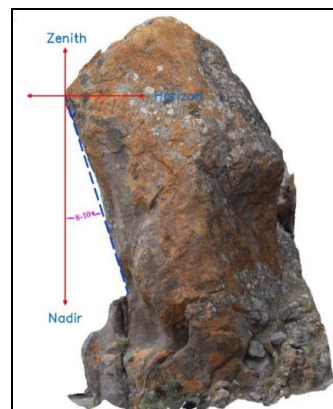
از مهم‌ترین عوامل تخریبی سنگ‌نوشته سقین‌دل موقعیت مکانی آن است، شهرستان ورزقان منطقه‌ای زلزله‌خیز بوده و حرکات متعدد گسل‌ها، باعث ترک‌خوردگی بیشتر سنگ و حرکت رو به پایین آن می‌شود و از هر لحاظ آن را تهدید می‌کند به‌نحوی که در تاریخ ۲۱ مرداد، ۱۳۹۱ ساعت ۱۵:۵۳:۱۶ زمین‌لرزه‌ای با قدرت (CMT) 6/5 در حد فاصل شهرهای اهر و ورزقان روی داد، حدود ۱۱ دقیقه بعد از زمین‌لرزه اصلی، زمین‌لرزه دیگری با قدرت (CMT) 6/3 روی داد که توسط ۷۵ ایستگاه شتابنگاری به ثبت رسید (Moradi and Ansari, 2011) و موجب تخریب بالای روستاهای شهرستان ورزقان از جمله روستای سقیندل گردید شایان ذکر است در بسترهای طبیعی محدوده روستای سقیندل با افتادگی سنگ از کوه‌ها مواجه بوده‌ایم (MahdaviFar and Memarian, 2012) که نمونه موردی آن در جوار سنگ‌نوشته اورارتویی به‌وضوح اتفاق افتاده و بخش زیادی از کوه زاغی را ریخته است (شکل ۱- راست) همچنان که از (شکل ۲۰ تا ۲۳) مشخص است، در اثر حرکات زمین، طبیعت سنگ و همچنین خالی شدن پای سنگ در اثر حفاری‌های غیرمجاز، سنگ‌نوشته با کج‌شدگی مواجه است که احتمال دارد در صورت عدم حفاظت، به سقوط کلی آن منجر شود.

شکل ۲۰. بیشترین میزان انحراف سنگ‌نوشته در حالت عمود از نمای جانبی

Fig. 20: The maximum deviation of the inscription from the vertical in the lateral view.

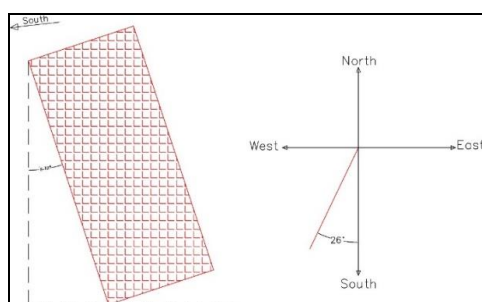
شکل ۲۳. انحراف طبیعی سنگ از حالت عمود و تمایل به سمت سقوط و جدا شدن از بدنه کوه

Fig. 23: The natural deviation of the stone from the vertical, with a tendency to fall and detach from the mountain face.

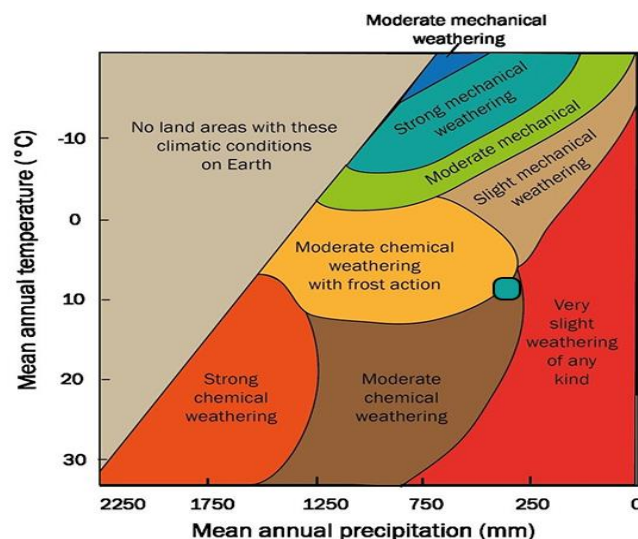
Varzeqan suggest that the Seqindel Urartian inscription lies at the boundary between moderate chemical weathering and frost-related weathering, where physical and mechanical weathering are more prominent. This implies that frost damage significantly contributes to the inscription's degradation (Fig. 24).

هوازدگی در گراف پلتیر نشان می‌دهد؛ که هر ناحیه حاکی از یک نوع شرایط هوازدگی است. این مدل به‌نحوی طراحی شده است که مرطوب‌ترین و گرم‌ترین مناطق دارای حداکثر هوازدگی شیمیایی و خشک‌ترین و سردترین مناطق دارای حداقل هوازدگی شیمیایی‌اند. فعالیت یخبندان (هوازدگی فیزیکی) در مناطق دارای دماهای بسیار پایین که در این شرایط هوازدگی مکانیکی و هوازدگی شیمیایی ارجحیت دارند، رخ می‌دهد. براساس بازبینی نمودار پلتیر توسط ناگل (2000) می‌توان گفت داده‌های ایستگاه سینوپتیک برای میانگین بارش و دمای سالیانه بلندمدت ناحیه ورزقان نشان می‌دهد ورزقان و به‌خصوص سنگ‌نوشته اوراتویی سقیندل در مرز میان هوازدگی شیمیایی نسبی و بسیار جزئی به علاوه هوازدگی ناشی از عملکرد سرمازدگی است و در این بین نواحی مرزی انتظار می‌رود میزان تأثیر هوازدگی فیزیکی و مکانیکی در فرآیند تخریب نسبت به هوازدگی شیمیایی بیشتر باشد (شکل ۲۴). از طرفی با توجه به تخلخل ۳/۱۳٪ سنگ بکر بستر سنگ‌نوشته انتظار می‌رسد در لایه‌های سطحی تخلخل به علت هوازدگی طولانی مدت بیشتر باشد از این رو، سطح اثر به‌صورت کلی مستعد یخبندان و آسیب یخ بر شدگی است. تغییرات آب‌وهوایی موجب تغییر ماهیت هوازدگی و تخریب در اقلیم‌های مختلف می‌شوند، در مناطق سرد و خشک کوهستانی مانند آذربایجان ایران رطوبت و درجه حرارت فصلی و روزانه به نسبت دارای تناوب بیشتری نسبت به مناطق گرمسیری و نواحی معتدل است. به‌علاوه تعداد چرخه‌های انجماد و ذوب چندین برابر نواحی معتدل است و این در حالی است که بارش سالانه عمدتاً در طی فصول سرد در این مناطق به شکل برف است که از لحاظ میزان می‌تواند با مناطق معتدل و گرمسیری برابر و یا حتی بسته به ارتفاع نواحی بیشتر نیز باشد. تفاوت‌ها فوق‌حاکمی از حساسیت بالاتر نسبت به تنش‌های حرارتی در مقایسه با نواحی دیگر به‌علاوه قابلیت جذب و ماندگاری آب در طی فصول مختلف در سنگ است که سنگ را مستعد هوازدگی مکانیکی به‌علاوه تشدید رشد آفات بیولوژیکی، فرسایش شدیدتر خواهد نمود (Paterno, 1999).

شکل ۲۴. ترسیم نمودار پلتیر (بعد از Nagel, 2000) براساس داده‌های متوسط آمار سالیانه مربع سبز ناحیه مورد مطالعه را در این سیستم هوازدگی نشان می‌دهد (Escobedo, 2013).

Fig. 24: The drawing of the Peltier diagram (after Nagel, 2000), based on the average annual data of the green square in the studied area, illustrates this weathering system (Escobedo, 2013).
