## An Investigation into the Characterization of Gypsum-Based Stucco Ornaments in Historical site of Shadiakh in Nishapur, Iran

## مطالعه فنی آرایه‌های گچی محوطه تاریخی شادیاخ نیشابور (ساختارشناسی سه قطعه آرایه گچی)

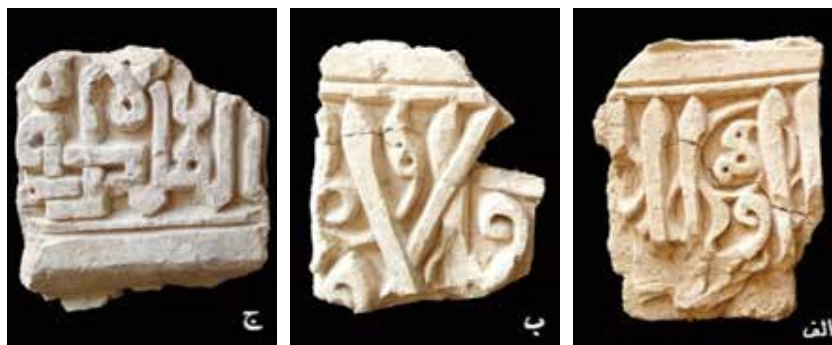
شکل ۳. الف (قطعه شماره ۱)، ب (قطعه شماره ۲)، ج (قطعه شماره ۳)

توصیف آثار مورد مطالعه: قطعه شماره ۱ بخشی از یک قاب کتیبه گچبری شده است. رنگ سطح این قطعه سفید مایل به خاکی و رنگ مغز آن، سفید است. ضخامت گچ اجرا شده در حدود ۵ سانتی‌متر بوده و با توجه به شواهد موجود، ملاط گچ در دو لایه بر تکیه‌گاه اعمال شده که در شکل (۳ الف) دولا به بودن قابل مشاهده است. این قطعه آرایه گچی به همراه دو آجر (تکیه‌گاه) از محل اصلی جدا شده و پشت آن‌ها، حین عملیات حفاظت در کاوش در سال ۱۳۸۴، گونی کفی چسبانده شده است. لازم به ذکر است در این زمان، عملیات پاکسازی و تثبیت سطح قطعات آرایه گچی انجام نشده است. در متن کتیبه، نشانه‌های «ا او الم» دیده می‌شود. زمینه آن نیز با نقش مایه گیاهی (ساقه دو برگی با سه حفره) و بند اسلیمی پوشیده شده است (شکل ۳ الف). قطعه شماره ۲ نیز بخشی از یک قاب کتیبه ثلث است. ضخامت ملاط گچ اجرا شده حدود ۴ الی ۵ سانتی‌متر بوده و به نظر می‌رسد در دو لایه اجرا شده است. در متن کتیبه نشانه‌های «و الا (ف ق؟)» دیده می‌شود. زمینه کتیبه را نقوش گیاهی (ساقه تک برگ با دو حفره) و بند اسلیمی پوشانیده است. رنگ سبز بسیار کم‌رنگ و ناچیزی در دو بخش بالایی قطعه بر روی نوار بالای حروف یکی در سمت راست و دیگری در سمت چپ وجود دارد (شکل ۳ ب). قطعه شماره ۳، از حیث خط، نقش و ضخامت با دو قطعه دیگر متفاوت است. این قطعه به خط کوفی نگاشته شده و ضخامت کل آن نزدیک به ۷ سانتی‌متر است. با تماشای مقطع چپ قطعه به نظر می‌رسد از ۳ لایه تشکیل شده باشد. در این کتیبه نشانه‌های «الملم...» به چشم می‌خورد. زمینه آن ساده بوده و نقشی بر آن دیده نمی‌شود (شکل ۳ ج).

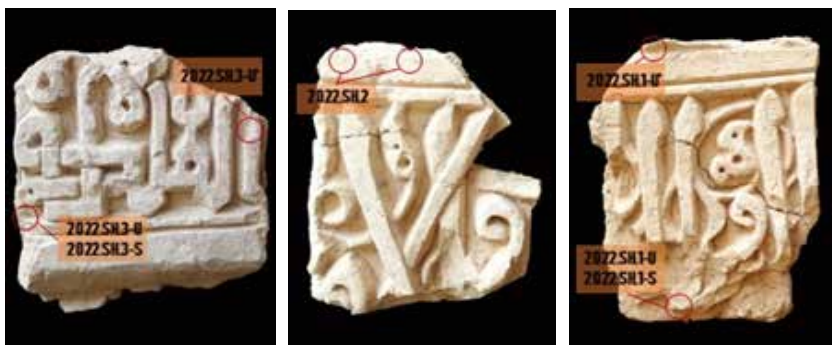
شکل ۴. محل نمونه برداری از قطعات ۱ (الف)، ۲ (ب)، ۳ (ج)

با توجه به هدف پژوهش حاضر، به منظور ساختارشناسی ملاط در قطعات آرایه‌های گچی از هر قطعه تعداد دو الی سه نمونه تهیه شد (جدول ۱؛ شکل ۴). این پژوهش با روش تجربی-توسعه‌ای انجام شده. مبنای آن مطالعات میدانی و کتابخانه‌ای است. در بخش بررسی‌های میدانی وضعیت آثار ثبت گردید و هم‌زمان نمونه‌برداری از آثار انجام شد. در ادامه با تجزیه و تحلیل داده‌های به دست آمده از آنالیزهای فازی و عنصری، ساختارشناسی ملاط گچ انجام شد. آنالیز فازی تهیه شده از مغز لایه فوقانی قطعات بوده و آنالیز عنصری و تصویربرداری با میکروسکوپ دیجیتال بر روی تمامی نمونه‌ها انجام شد.

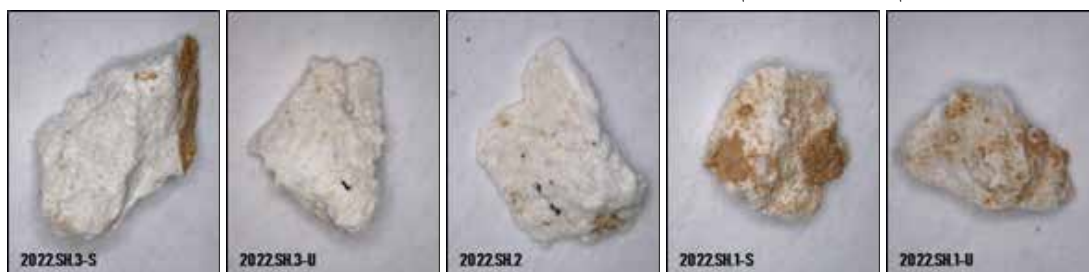
شکل ۵. تصاویر تهیه شده با بزرگنمایی ۶۰ برابر از نمونه‌های متعلق به قطعات گچی ۱، ۲ و ۳

بررسی سطحی نمونه‌ها به کمک میکروسکوپ دیجیتال: ابتدا قطعات آرایه گچی با میکروسکوپ دیجیتال مورد بررسی قرار گرفت و سپس از بخش‌هایی که در ظاهر آثار آسیبی وارد نمی‌کرد و همچنین از نظر کیفیت دانه‌بندی و ترکیب مواد می‌توانست نماینده قطعه گچی باشد، نمونه‌هایی تهیه گردید. نمونه‌های ارائه شده در جدول (۱) با استفاده از میکروسکوپ دیجیتال مشاهده و بررسی شدند (شکل ۵). همان‌طور که در شکل پیداست، نمونه‌های SH.2.2022 و SH.3.2022 ناخالصی کمتری نسبت به نمونه SH.1.2022 دارند و رگه‌های سیاه رنگی نیز در نمونه SH.2.2022 و نمونه SH.3-U.2022 مشاهده می‌شود. این درحالی است که دو لایه مربوط به نمونه SH.1.2022 نیز از لحاظ خلوص با یکدیگر تفاوت دارند. ناخالصی موجود در نمونه SH.1-S.2022 بیشتر از نمونه SH.1-U.2022 است. دانه‌بندی نمونه‌ها نیز در نمونه SH.1.2022 درشت‌تر از دو نمونه دیگر به چشم می‌خورد.
