Study on Decay Patterns of the Stone Reliefs of the Tāq-e Bostān Historical-Cultural Site

مطالعه الگوهای تخریب نقوش برجسته سنگی در محوطه تاریخی-فرهنگی تاق بستان

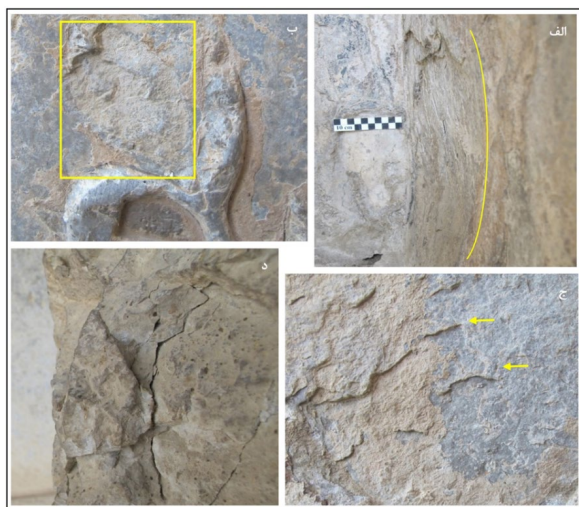
شکل ۶. الف- انحناى ديواره شمال شرقى تاق بزرگ که در اثر چرخه‌های متناوب یخ‌زدگی - ذوب ایجاد شده است؛ ب- بخش‌های منفصل‌شده نقوش برجسته در اثر چرخه‌های یخ‌زدگی؛ ج- پوسته‌شدگی سطح تحتانی ضلع غربی تاق بزرگ در اثر یخ‌زدگی؛ د- بزرگنمایی ترک‌ها و انفصال‌های ایجادشده در اثر پدیده یخ‌زدگی بالای کلاه‌خود خسرو پرویز.

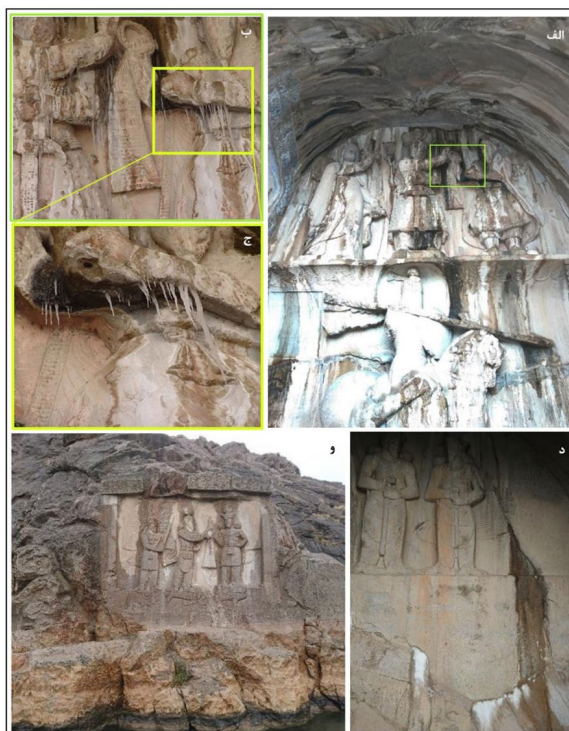
دمای انجماد این آب یخ‌زده و به‌مرور موجب یخ‌بر شدن می‌گردد (شکل ۷).

شکل ۷. الف- محل‌های جاری شدن آب در تاق بزرگ هنگام بارندگی (۱۳۹۸، عکس: محمد فیض‌آقایی)؛ ب- نواحی قندیل‌بسته در نقش تاق‌ستانی تاق بزرگ که در آن آب جاری دفع‌شده از طریق حفرات داخل تاق در اثر سرمای زمستان یخ زده است (منبع: آرشیو پایگاه تاریخی تاق‌بستان)؛ ج- بزرگنمایی بخش از شکل الف که در آن قندیل‌ها مشخص هستند، مسلماً سطح سنگ نیز یخ‌زده و تحت‌تأثیر این پدیده تضعیف شده است؛ د- محل جاری شدن آب در تاق کوچک هنگام بارندگی؛ و- محل جاری شدن آب هنگام بارندگی بر نقش اردشیر دوم.

جذب و گاهی در نواحی فرورفتگی‌ها محبوس می‌شود و در فصل سرد سال، روی سطوح نقوش باقی مانده و در نهایت، هنگام شب با پایین آمدن دما به زیر صفر انجماد یافته و به دیواره‌های منافذ سنگ فشار وارد می‌آورد. در نهایت در طی چرخه‌های متناوب یخ‌زدگی - ذوب شدگی متلاشی شدن سطح را به همراه خواهد داشت (شکل ۷). این پدیده در خصوص نقش اردشیر دوم نیز صدق می‌کند، هرچند این نقش برجسته در درون خود حفره خروج آب ندارد؛ اما آبچکان آن به خوبی آب را به خارج از نقش هدایت نمی‌کند.

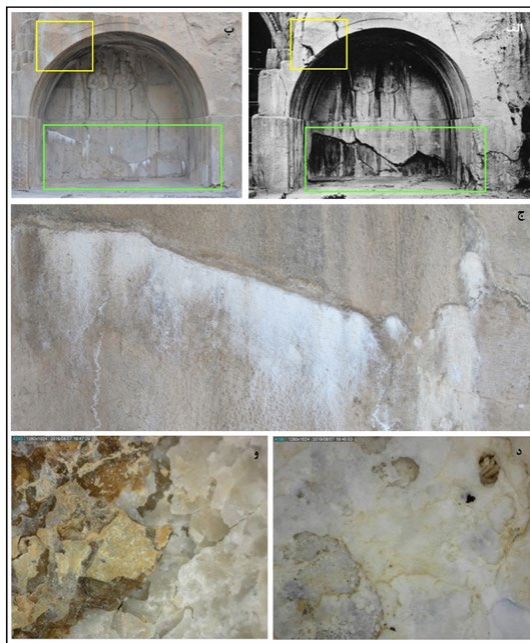
شکل ۱۰. الف- تصویر تاق کوچک (توسط هیئت ژاپنی در سال ۱۳۴۴)؛ ب- تصویر در سال ۱۳۹۸ که بخش‌های مرمت‌شده و شوره محل اتصال در آن مشخص است؛ ج- بازتبلور نمک‌های محلول در تاق کوچک که از محل اتصال سنگ‌های جایگزین بیرون زده است؛ د- بزرگنمایی X۵۰ از سطح سفید در تاق کوچک؛ و- بزرگنمایی محل تلاقی نمک‌ها و سطح اصلی که

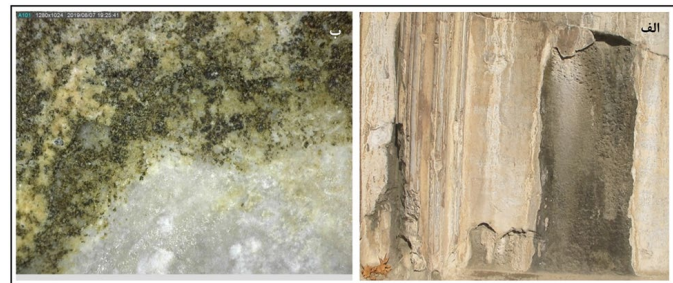
شکل ۱۱ الف- ناحیه دارای رسوب تیره در ضلع شمالی تاق بزرگ؛ ب- بزرگنمایی X۵۰ از نواحی سبزرنگ بر دیواره شمالی تاق بزرگ که رشد ارگانیزم را نشان می‌دهد

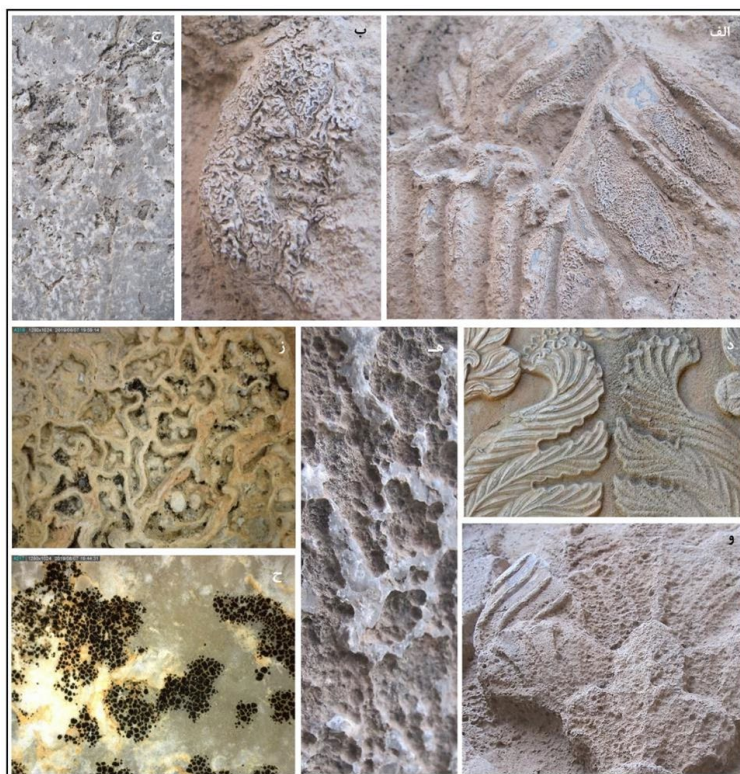
در مطالعات میدانی انجام‌شده در تاق‌بستان، اثری از زندگی فعال گلستنگ‌ها و یا حضور گستردهٔ آن‌ها در میان نقش‌برجسته‌ها مشاهده نشد که بسیار نویدبخش است؛ اما شواهدی از زندگی پیشین این میکروارگانیزم‌ها روی دو نقش شرق و غرب درخت زندگانی از تاق بزرگ، نواحی

شکل ۱۳. الف- سطح متخلخل خاکی‌رنگ درخت زندگانی در ضلع غربی تاق بزرگ که نشان از فعالیت گلستنگ دارد؛ ب- بزرگ‌نمایی تجمع لایه‌های خاک ناشی از فعالیت گلستنگ‌ها؛ ج- سطح خورده‌شده سنگ که لکه‌های سیاه روی آن ناشی از حضور قارچ‌ها است؛ د- سطح متخلخل سیمانی‌شده ناشی از فعالیت گلستنگ (سمت راست) روی نقش‌برجسته درخت زندگانی در ضلع شرقی تاق بزرگ؛ و- بزرگ‌نمایی از سطح متخلخل انحلال حفره‌ای درخت زندگانی ضلع غربی؛ ه- بزرگ‌نمایی از الگوی تخریبی انحلال حفره‌ای (bio pitting) در ضلع غربی تاق کوچک؛ ز- بزرگ‌نمایی از $X50$ نواحی رسوب خاکی‌رنگ ناشی از فعالیت گلستنگ‌ها؛ ح- بزرگ‌نمایی $X50$ از بقایای بیولوژیکی در سطح نقش اردشیر دوم

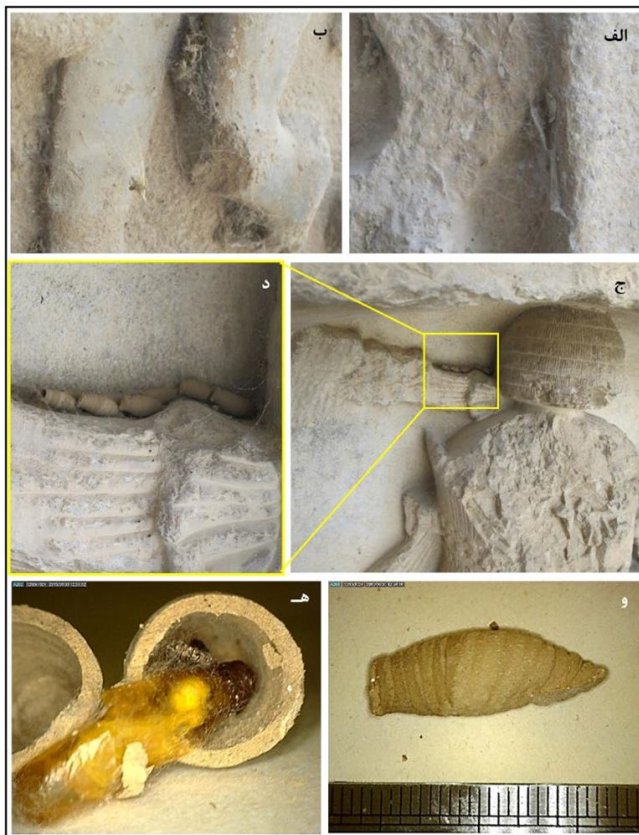
شکل ۱۶) الف- تار عنکبوت‌های موجود در لابه لای نقش برجسته‌های ضلع شمالی تاق بزرگ؛ ب- تجمع حشرات مرده بر تار عنکبوت در ضلع شرقی تاق بزرگ؛ ج) شال سوار زره پوش که بر روی آن زنبور سفالگر لانه کرده است؛ د- بزرگ‌نمایی محل قرارگیری لانه‌های زنبور سفالگر بر روی شال سوار زره پوش؛ و- لانه گلی یافت شده (حدوداً ۶ سانتیمتر)؛ ه- داخل لانه که بقایای حشرات و لارو در آن وجود دارد

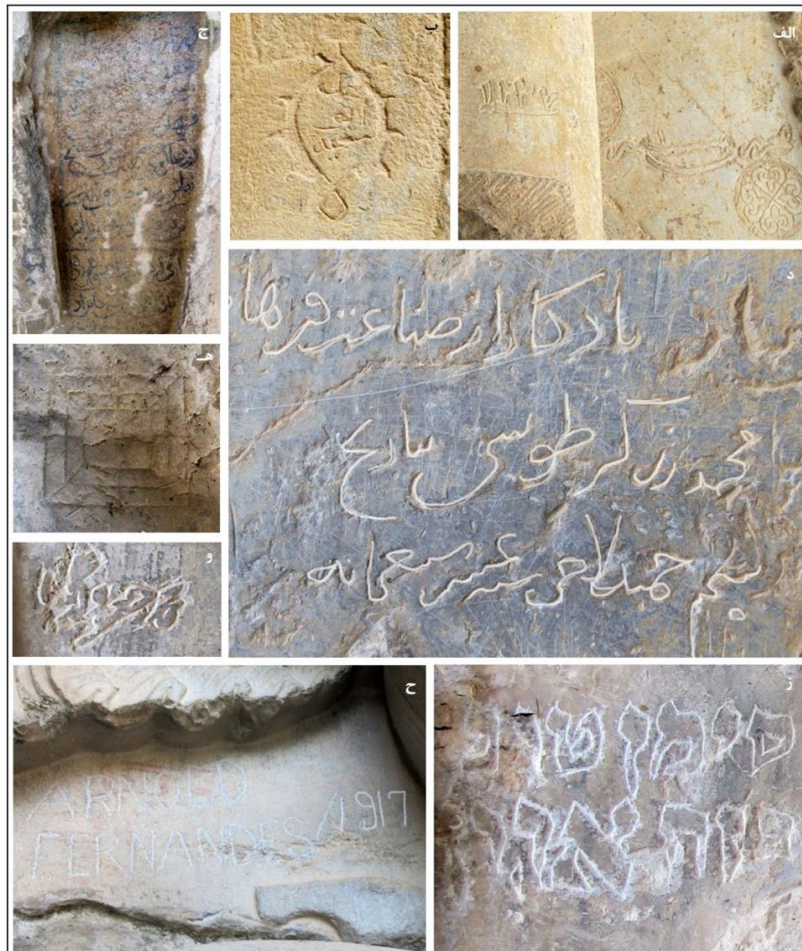
واندالیسم از منظر میراث فرهنگی، عبارت است از تخریب کنترل نشده در حوزه آثار تاریخی و فرهنگی. در عصر حاضر، واندالیسم پدیده‌ای نوظهور به شمار می‌رود؛ اما با نگاهی به دیواره نقش برجسته‌های تاق‌بستان، می‌توان به قدمت این ناهنجاری اجتماعی پی برد. در نقش برجسته‌های تاق‌بستان تخریب‌های مکانیکی چون ضربه، برش، ساییش و خصوصاً خراش‌های بسیاری در اثر یادگارنویسی از دوره‌های مختلف و به زبان‌های فارسی، انگلیسی، عربی، هندی و عبری یافت می‌شود که با وجود اینکه نوعی تخریب واندالیسم به حساب می‌آیند؛ اما خود به لحاظ قدمتی که دارند دارای ارزش هستند (شکل ۱۷). بعضاً برخی از آنها طرح و نقش حکاکی شده یا کتیبه‌ای به خط نسخ یا نستعلیق هستند و چند مورد مشابه نیز با رنگ سیاه نوشته شده است. موارد از این دست خصوصاً در تاق بزرگ بسیار هستند و مناسب است که در این خصوص تحقیق جامعی انجام گیرد. علاوه بر آن، بر کف تاق بزرگ می‌توان خراش‌های برای بازی یافت. یکی از این بازی‌ها «دوز» است که در کنار اسب شبدیز بر کف حک شده است.

شکل ۱۷. الف- یادگارنویسی به خط نسخ "محرم فی سنه ۱۲۳۷" بر لباس آناهیتا؛ ب- نقش اسلامی با کتیبه: عمل ابوسعید" در ضلع شرقی تاق بزرگ؛ ج) یادگاری به رنگ مشکی در کنار نقش اهورامزدا و آناهیتا، تاق بزرگ؛ د- یادگاری فارسی به خط نسخ "یادگار از صنعت فرهاد محمد زرگر طوسی به تاریخ پنجم ... فی سنه عشر سبعمائه" در ضلع غربی تاق بزرگ؛ ه- بازی «دوز» حک شده در کف تاق بزرگ؛ و- یادگاری به خط نستعلیق؛ ز- یادگاری به خط عبری در ضلع غربی تاق بزرگ؛ ح- یادگاری به خط انگلیسی در ضلع شمالی تاق بزرگ (۱۹۱۷ م)

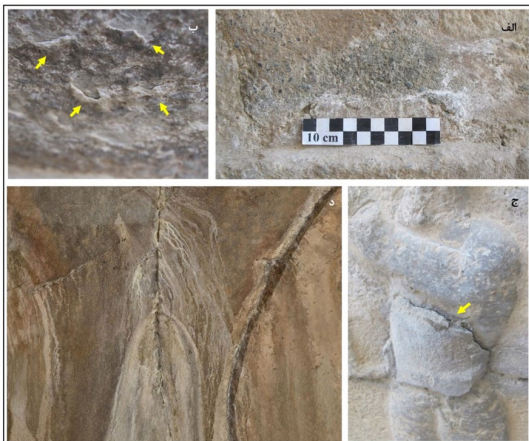
شکل ۱۹. الف- شوره‌های اطراف ملات سیمانی در ضلع شرقی تاق بزرگ؛ ب- تپله‌های ناشی از تبلور نمک در زیر سطح سنگ در ضلع شمالی تاق بزرگ؛ ج- جدایش ملات سیمانی از ناحیه مرز مشترک سنگ و ملات ناشی از تنش تفاضلی؛ د- بخشی از شوره‌های ناشی از خروج آب در سقف تاق بزرگ

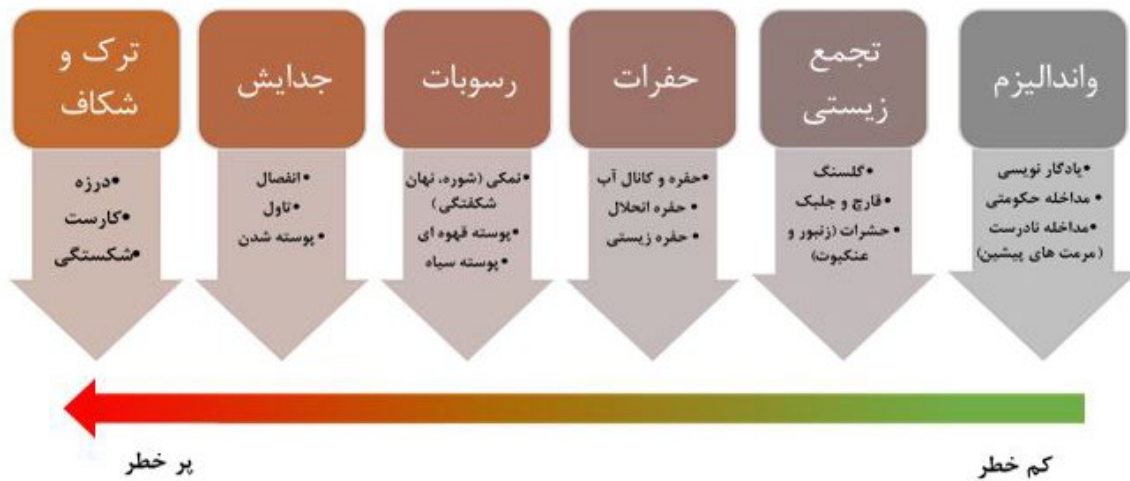
شکل ۲۱. الگوهای تخریب در محوطه تاریخی - فرهنگی تاق‌بستان به ترتیب از کم خطر تا پرخطر.
