## A Review of the Role of Infrared Thermography in Conservation and Restoration of Historic Buildings as A Non-destructive Method and Its Application in the Construction Industry

#### Review Article

## مروری بر جایگاه گرماسنجی مادون قرمز در حفاظت و مرمت بناهای تاریخی به عنوان روشی غیرمخرب و کاربرد آن در صنعت ساختمان

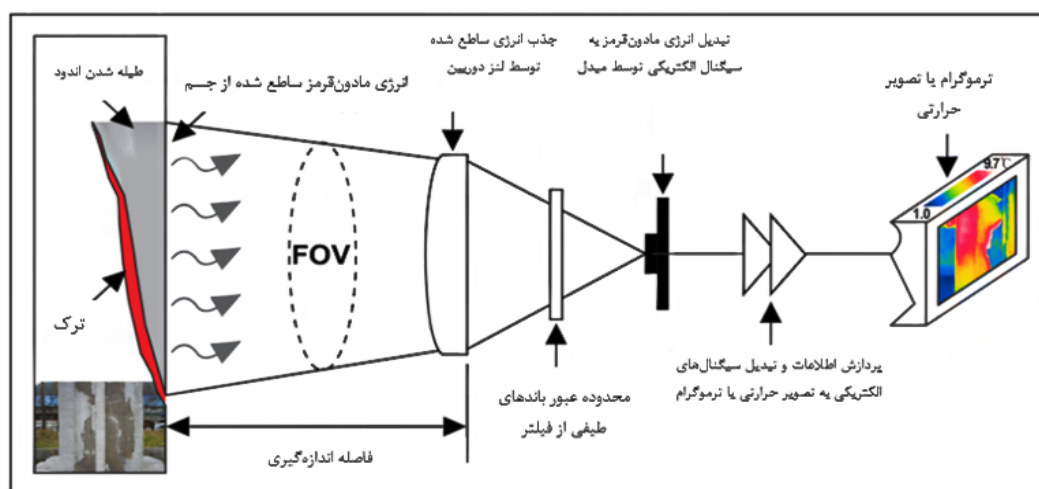
شکل ۲. نحوه عملکرد گرماسنجی مادون قرمز  
منبع (Jo et al., 2013)

اشعه مادون قرمز از طریق لنزی که قادر به انتقال امواج مادون قرمز است، جمع‌آوری شده و بر هدایت الکتریکی سنسورها تأثیر می‌گذارد. این داده‌ها به تصویری بصری تبدیل می‌شوند که ترموگرام (نقشه دما) سطح مورد بررسی نامیده می‌شود (شکل ۲). سنسورها به نور مرئی پاسخ نمی‌دهند؛ بنابراین دوربین فقط اشعه مادون قرمز را که از یک جسم ساطع‌شده یا منعکس می‌شود، ثبت می‌کند. بر همین اساس می‌توان داده‌ها را در شرایط کم‌نور یا بدون نور

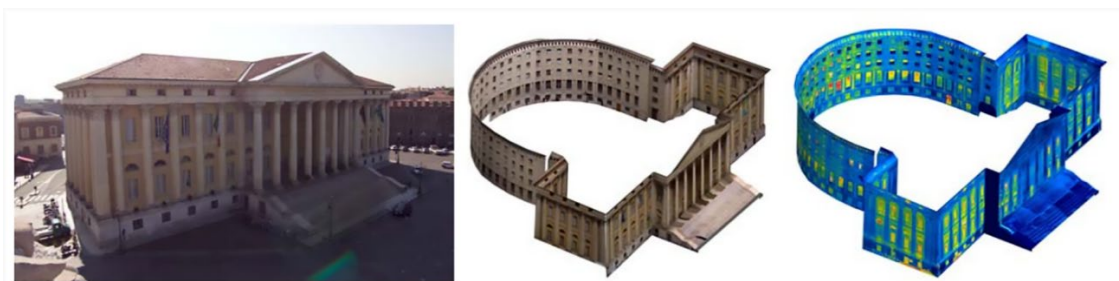
شکل ۵. Palazzo Barbieri واقع در Verona, Italy

مدل بازسازی شده سه‌بعدی دیوارهای خارجی، با بافت قابل مشاهده و مادون قرمز تجسم یافته است  
منبع (Rizzi et al., 2007)

در این ساختمان، تصویر سه‌بعدی با استفاده از همپوشانی ۲۹ تصویر گرفته‌شده توسط دوربین SRL Kodak DCS Pro به دست آمده است. از سوی دیگر، برای تولید مدل سه‌بعدی مادون‌قرمز، از ۱۵۰ تصویر که با دوربین حرارتی FLIR P640 تهیه شده، استفاده شد. هدف نهایی اندازه‌گیری صحیح دمای سطح ساختمان تاریخی است، که امروزه به‌عنوان تالار شهر مورد استفاده قرار می‌گیرد.

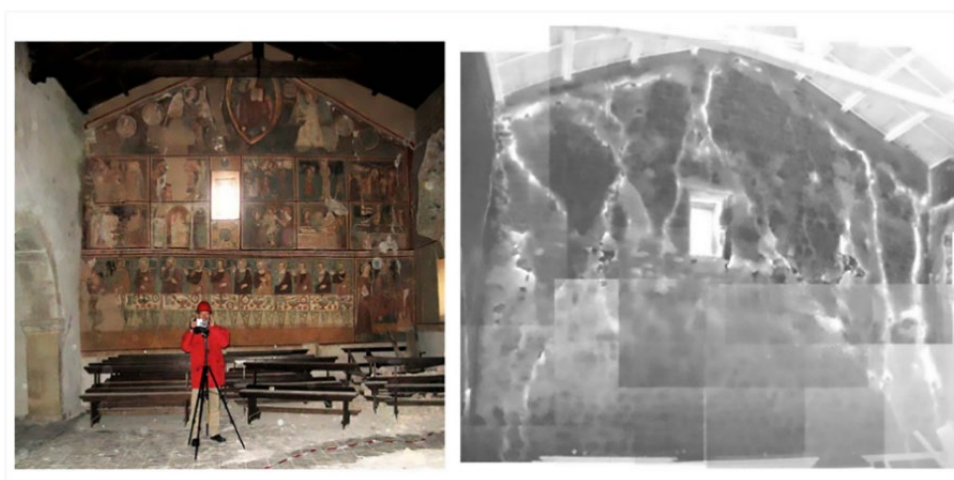
شکل ۸. نقاشی دیواری در معرض خطر زلزله: تشخیص لایه‌لایه شدن و ترک‌های ساختاری توسط ترموگرام  
 منبع (Grinzato, 2012)

کلیسای S. Lucia واقع در Rocca di Cambio ایتالیا: شکل ۸ نشان‌دهنده تصویر حرارتی تهیه شده از کلیساست. تصویر حرارتی در سال ۲۰۰۹ و چند روز پس از وقوع زلزله در این شهر گرفته شده است. برای حفاظت و مرمت کل دیوار و جلوگیری از فروپاشی آن، بررسی الگوی ترک‌ها و نقاط ضعیف نشان داده شده توسط ترموگرافی ضروری است (شکل ۸) (Grinzato, 2012).
