Assessing the Authenticity in Historical Urban Areas Based on the Pathological Study of the Paghapan Neighborhood of Kashan Authenticity of the Paghapan Neighborhood of Kashan

Hamidreza Jayhani¹, Samineh Saberi^{2*}

Keywords: Historic city, Kashan, The Paghapan neighborhood, Authenticity

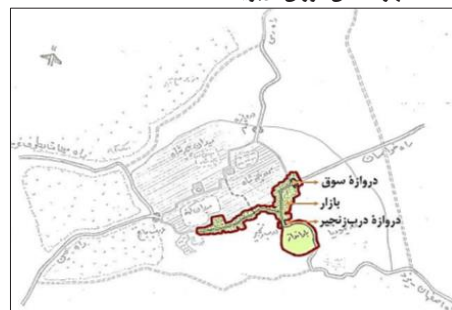
شکل ۱. محدوده پایقان در دوران آل‌بویه و سلجوقیان (ماخذ: نگارندگان بر اساس Birashk, 1997B)

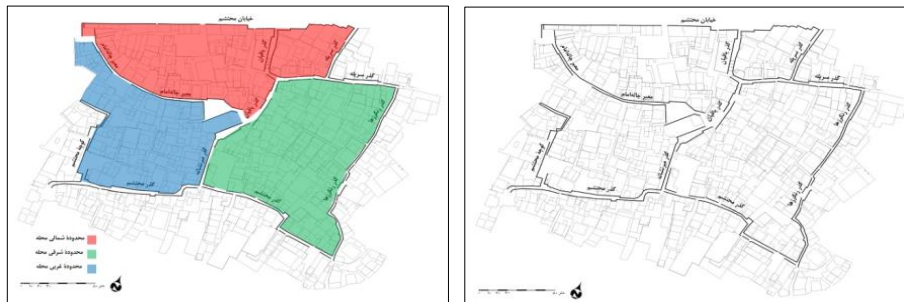
شکل ۲. محدوده امروزی محله پایقان (ماخذ: نگارندگان بر اساس تصاویر Jayhani, 2019)

محتشم نیز تبدیل به مرز محله پای‌قپان با محله کلهر شده است. شکل‌گیری محله پیرامون گذرها و معابر مهم آن محله را به سه محدوده کنار هم تبدیل کرده است: اولین محدوده شمالی محله که پیرامون گذر پای‌قپان و در شمال معبر چاله‌امام سازمان یافته است؛ دومین محدوده محله را می‌توان قسمتی دانست که در غرب گذر رنگرزا، جنوب بخشی از گذر سرپله، شرق گذر پای‌قپان و میرنشانه و شمال بخشی از گذر محتشم شکل گرفته است؛ سومین محدوده محله در غرب گذر میرنشانه، جنوب معبر چاله‌امام، شمال بخش دیگر گذر محتشم و شرق کوچه محتشم واقع شده است (شکل ۳).

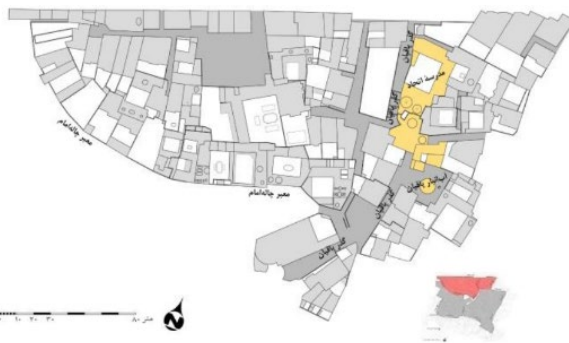
جدول ۲. شناخت محله باقپان (ماخذ: نگارندگان).

- بخش شمالی محله شکل‌گرفته پیرامون گذر باقپان و شمال معبر چاله‌امام.
- عناصر شاخص محدوده مدرسه اتحاد، آب‌انبار باقپان، کارگاه رنگرزی و فضاهای تجاری گذر باقپان هستند.

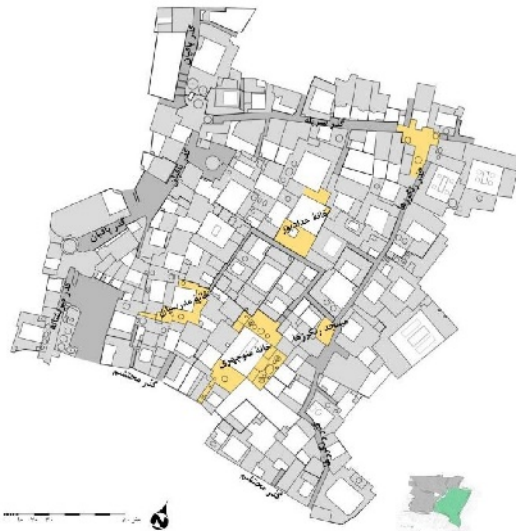
- دومین محدوده محله در غرب گذر رنگرها، جنوب بخشی از گذر سرپله، شرق گذر باقپان و میرنشانه و شمال بخشی از گذر محتشم شکل‌گرفته است.
- خانه‌های حدادپور و مدرسین و منوچهری خانه‌های ثبت‌شده و شاخص محدوده هستند.
- فضاهای خدماتی این محدوده یکی ابتدای گذر رنگرهاست که یک کارگاه رنگرزی و چند فضای تجاری دارد و یکی مسجد رنگرهاست که در میانه گذر رنگرها قرار گرفته.

رسیده‌اند و قدمت آن‌ها به دوره قاجار و اوایل دوره پهلوی اول باز می‌گردد.^۳ همچنین، ابتدای گذر رنگرها که شامل یک کارگاه رنگرزی و چند فضای تجاری دیگر است، در فهرست آثار ملی به‌ثبت رسیده و زمان ساخت آن به دوره قاجار بازمی‌گردد (Kashan Cultural Heritage, 2005). رنگرزی الیاف و نخ‌های تاروپود قالی، از جمله مشاغل اصلی مرتبط با بازار کاشان بوده است و کارگاه‌های رنگرزی معمولاً در بازارچه‌های مرتبط با مسیر اصلی بازار و در گذرهای نزدیک بازار قرار داشته‌اند (Shateri, 2006). لذا نام گذر رنگرها و وجود چند کارگاه رنگرزی در محله پاقیان و محل قرارگیری این محله و گذر یادشده نشان می‌دهند که محله پیش از احداث خیابان محتشم، ارتباط نزدیکی با بازار داشته است. به بیان دیگر، خیابان محله بسیار مرتبط با بازار را از آن جدا کرده است.

از دیگر عناصر شاخصی که در این محدوده و در میانه گذر رنگرها قرار گرفته، مسجد رنگرهاست که از مساجد محلی و کوچک باقی‌مانده از دوره قاجار به‌شمار می‌آید (Kashan Cultural Heritage, 2006). با در نظر گرفتن سابقه این مسجد در کنار سایر موارد ذکر شده، به‌نظر می‌رسد آخرین شکل اصیلی که از این محله قابل شناسایی است، مربوط به دوران قاجار است (جدول ۲).

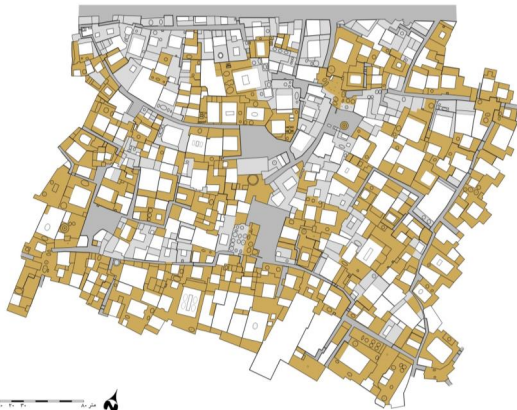
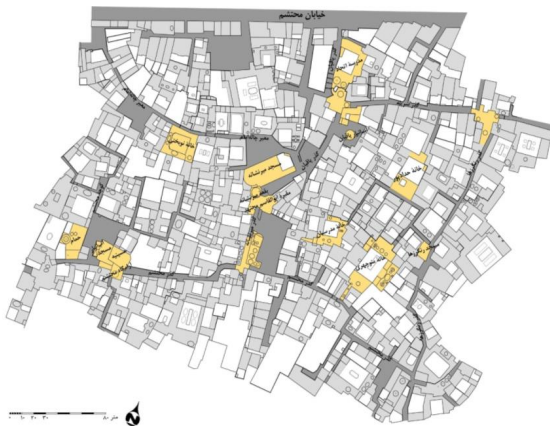
شکل ۶. نقشهٔ پروخالی محلهٔ پاقپان (ماخذ: نگارندگان)

الف: نقشهٔ پروخالی محلهٔ پاقپان، تهیه شده بر اساس تصویر هوایی سال ۱۳۳۵
□ واحدهایی که امروزه در محلهٔ پاقپان دچار تغییر شده‌اند

ب: وضع موجود

فضاهای پروخالی محله، تهیه‌شده براساس عکس هوایی سال ۱۳۳۵ قابل‌مشاهده است (شکل ۶- الف)؛ اما نقشه وضع موجود محله نشان می‌دهد که ساخت‌وسازهای جدید بدون درنظرگرفتن الگوهای اصیل توده‌گذاری صورت گرفته‌اند و بخش بیشتری از سطح زمین به عناصر ساخته‌شده اختصاص یافته است (شکل ۶- ب). بررسی این مسئله به‌شکل دقیق‌تر در شکل ۶ نشان می‌دهد که به‌ویژه این تغییر الگو در بخش شمالی محله صورتی گسترده‌تر دارد. به‌نظر می‌رسد احداث خیابان محتشم زمینه را برای ساخت بناهایی متفاوت فراهم کرده است. در جداره جنوبی خیابان محتشم در این محدوده و نیز بخش غربی گذر پاقیان، بناهایی ساخته شده‌اند که الگوی پروخالی آن‌ها از الگوی اصیل محله پیروی نکرده است.

این در حالی است که در غرب بخش ثبت‌شده گذر رنگرزا و در فاصله میان خانه‌های منوچهری و مدرسین، به‌ویژه در قلب محله یا شرق بقعه میرنشانه نیز ساخت‌وسازهای جدیدی قابل‌مشاهده است که الگوی پروخالی آن‌ها متفاوت با بناهای اصیل این منطقه است. به‌نظر می‌رسد ساخت بنای جدید مسجد میرنشانه که با تخریب بنای پیشین شکل گرفته و بسیار با بافت تاریخی محله ناهماهنگ است، بر شکل‌گیری بناهایی متفاوت با بناهای اصیل محله بی‌تأثیر نبوده. در کنار موارد ذکرشده، محدوده‌های واقع در جنوب‌غربی و شمال‌غربی خانه نوبختی، به‌ویژه در شمال مقبره محتشم محدوده‌هایی وجود دارد که حجم زیادی از فرسودگی و تخریب و نوسازی‌ها در آن‌ها رخ داده است. به‌طورحتم در کنار نوسازی‌های صورت‌گرفته که الگوی پروخالی آن‌ها با بناهای اصیل محله متفاوت است، تخریب‌های شکل‌گرفته نیز زمینه ساخت بناهایی را فراهم می‌کند که الگوی پروخالی آن‌ها با الگوی اصیل محله متفاوت است.

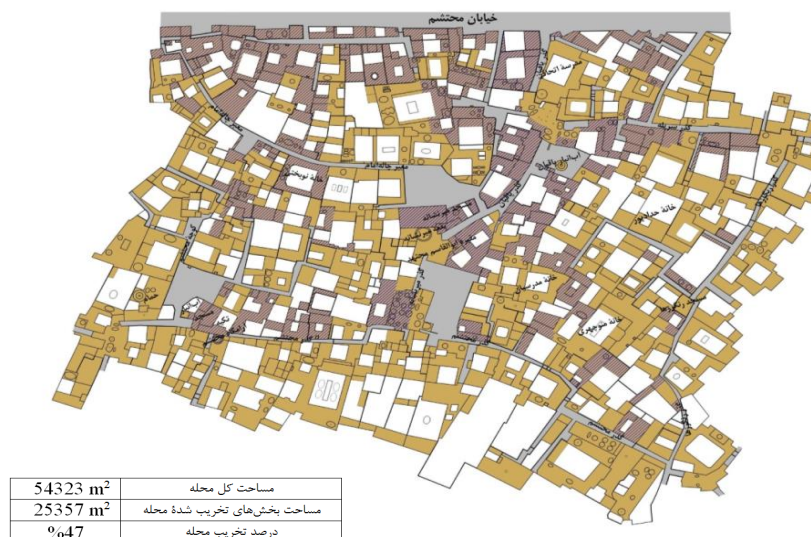
واحدهایی که امروزه در محله پاقپان دچار تخریب شده‌اند

شکل ۹. خرابی‌های بخش اصیل محله (مأخذ: نگارندگان)

برای بررسی مسئله بازتاب ارزش حقیقی در محله پاقپان، ابتدا باید این موضوع مورد ارزیابی قرار می‌گرفت که محله چه میزان از وضعیت زمان پیدایش خود را حفظ کرده است (ICOMOS Americas, 1996). همان‌گونه که بررسی‌های صورت گرفته باتوجه به آخرین شکل اصیلی که از این محله قابل‌شناسایی است، نشان داد، محله پاقپان در دهه‌های اخیر دچار تخریب‌ها و تغییرات بسیاری بوده است. بررسی‌های دقیق‌تر صورت گرفته در این پژوهش بر مساحت تخریب‌های محله پاقپان نشان می‌دهند که امروزه حدود ۴۷ درصد، یعنی نزدیک به نیمی از شکل اصیل این محله از بین رفته است. این تخریب‌ها بر کاربری‌های محله نیز تأثیری مستقیم داشته‌اند و از مساحت تخریب‌های یادشده حدود ۱۷ درصد کاملاً بدون کاربری هستند (شکل ۹).

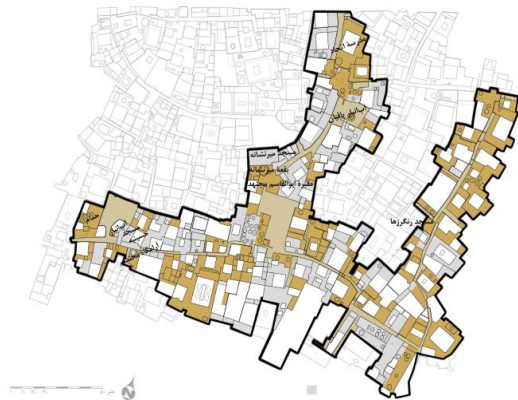
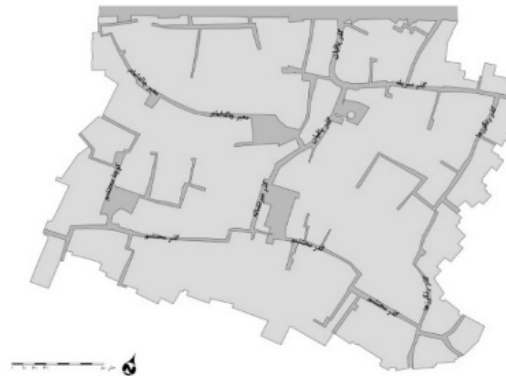
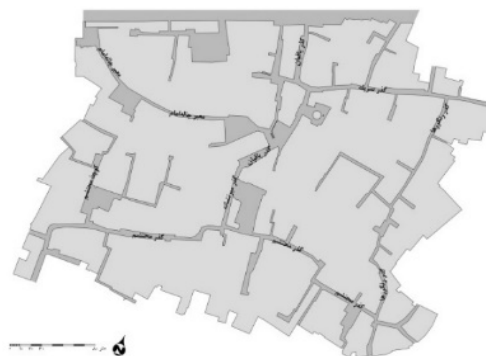
جدول ۴. بررسی اصالت الگوهای کلان محله پاقپان (ماخذ: نگارندگان).

ج: گذرهای پاقپان، میرنشانه، رنگرزا و محتشم در سال ۱۳۳۵

الف: نقشه قطعات و معابر تشکیل دهنده محله پاقپان در سال ۱۳۳۵

د: وضع موجود گذرهای پاقپان، میرنشانه، رنگرزا و محتشم

ب: نقشه وضع موجود قطعات و معابر تشکیل دهنده محله پاقپان

- امروزه جداره‌های مهم‌ترین گذرهای محله پاقپان، یعنی جداره‌های محور پاقپان-میرنشانه حدود ۶۴٪، جداره‌های گذر رنگرزا ۳۲٪ و جداره‌های گذر محتشم ۷۰٪ دچار تخریب و نوسازی شده‌اند.
- عمده تخریب‌های صورت گرفته را در شمال غربی گذرهای پاقپان و محتشم می‌توان مشاهده کرد.

- مقایسه نقشه معابر و قطعات تشکیل دهنده محله پاقپان در سال ۱۳۳۵ با وضع موجود، نشان می‌دهد که چگونه شکل اصیل و اولیه محله بواسطه تخریب و نوسازی در جداره معابر دچار تغییر شده است.

هدف از بررسی یکپارچگی محله این است که چه میزان از محله ناقص شده و از دست رفته است (ICOMOS Americas, 1996). بررسی‌های صورت‌گرفته روی الگوهای شهری (الگوهای کلان) محله پاقپان نشان داد تخریب در جداره گذرها چگونه بر اصالت راه‌ها و قطعات تشکیل‌دهنده محله تأثیرگذار بوده است. این مسئله به‌ویژه در جداره جنوبی شمالی‌ترین معبر محله و جنوب‌غربی معبر چاله‌امام و شمال‌غربی گذرهای پاقپان و محتشم مشهود است. این در حالی است که در قسمت شرقی محله این جنس از تحولات کمتر صورت گرفته و در نتیجه این قسمت از محله دارای فرم اصیل‌تری درمقایسه با بخش غربی و به‌ویژه قسمت شمالی محله است. برای نمایش دقیق‌تر این موضوع، میزان تخریب‌های شکل‌گرفته در جداره‌های مهم‌ترین گذرهای محله مورد بررسی قرار گرفتند. از ۲۵ واحدی که پیرامون محور پاقپان‌میرنشانه قرار گرفته بوده‌اند، ۱۶ واحد دچار تخریب و نوسازی شده‌اند و از ۲۲ واحدی که پیرامون گذر رنگرزا قرار گرفته بوده‌اند، ۷ واحد دچار تخریب و نوسازی شده‌اند و از ۴۳ واحدی که پیرامون گذر محتشم قرار گرفته بوده‌اند، ۳۰ واحد دچار تخریب و نوسازی شده‌اند. در نتیجه، امروزه به‌طور تقریبی ۶۴ درصد جداره‌های محور پاقپان‌میرنشانه و ۳۲ درصد جداره‌های گذر رنگرزا و ۷۰ درصد جداره‌های گذر محتشم دچار تخریب شده‌اند. این بررسی نشان می‌دهد که چگونه تخریب و نوسازی‌های صورت‌گرفته در جداره گذرها موجب تغییراتی نظیر تعریض و تخریب در آن‌ها شده و به شکل اولیه و اصیل آن‌ها آسیب وارد کرده است (جدول ۴).

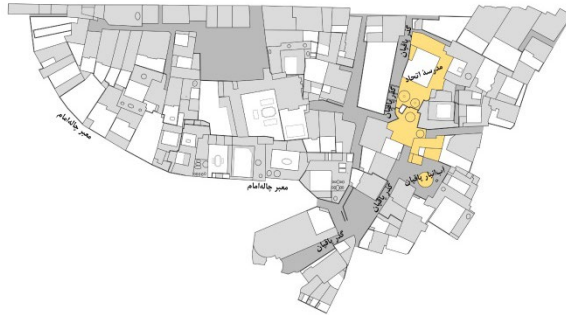
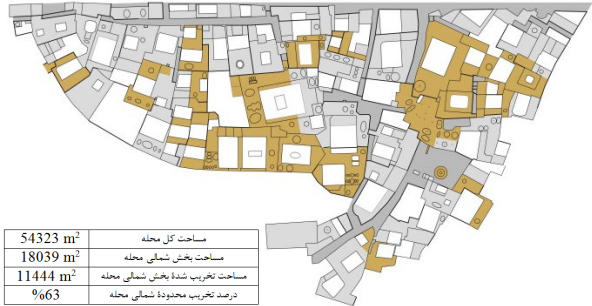
54323 m ²	مساحت کل محله
18039 m ²	مساحت بخش شمالی محله
11444 m ²	مساحت تخریب شده بخش شمالی محله
63%	درصد تخریب محدوده شمالی محله

د: وضع موجود بخش شمالی محله

الف: بخش شمالی محله در سال ۱۳۳۵ □ واحدهایی که امروزه تخریب شده‌اند

درعین‌حال، مطالعه روی الگوهای میانی و خرد این محدوده که دچار تخریب و نوسازی شده‌اند، گویای آن است که امروزه در محله پاقپان بناهای برون‌گرای جدید جای بناهای درون‌گرای پیشین را گرفته‌اند؛ به‌گونه‌ای که استفاده از تیرآهن و سقف‌های تخت جایگزین سقف‌های گنبدی‌شکل و دیوارهای باربر بناها شده و شکل تزیینات و بازشوها و رنگ مصالح نیز متفاوت با الگوهای اصیل بناهای محله است. بررسی‌ها نشان می‌دهند که این مسئله به‌ویژه بخش شمالی محله را از شکل اصیل خود دور کرده است. امروزه، حدود ۶۳ درصد از مساحت اصیل این محدوده تخریب شده و ساخت‌وسازهای جدیدی که در آن شکل گرفته‌اند، الگوی متفاوتی از الگوی بناهای اصیل محله دارند. در این محدوده، تنها قسمتی در شرق گذر پاقپان و شمال معبر چاله‌امام چند بنای تاریخی باقی مانده‌اند که یادآور شکل اصیل بناهای محله هستند. این در حالی است که در قلب محله و در کنار بنای قدیمی و ثبت‌شده بقعه میرنشانه و در جنوب‌غربی محله، مسجد میرنشانه جدید و حسینیه جدید محتشم نیز با ناهماهنگی کامل با بستر موجود ساخته شده‌اند و دارای سبک و مصالح و مقیاسی متفاوت با بناهای اصیل پیرامون خود هستند. در این میان، بخش شرقی و غربی محله پاقپان درمقایسه با بخش شمالی، حجم کمتری از تغییر و تحول در بناهای خود را شاهد بوده‌اند. مساحت تخریب‌های بخش اصیل محدوده شرقی محله ۳۹ درصد و مساحت تخریب‌های بخش اصیل محدوده غربی محله نیز ۳۷ درصد است. این مسئله را می‌توان مرتبط با احداث خیابان محتشم و تأثیری دانست که در تخریب‌های بخش شمالی محله داشته است (جدول ۵).

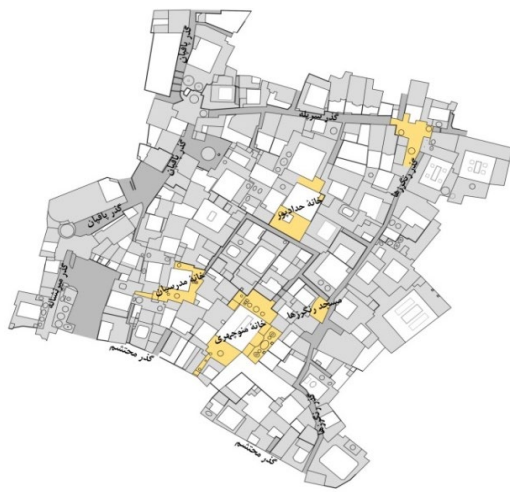
54323 m ²	مساحت کل محله
20818 m ²	مساحت بخش شرقی محله
8107 m ²	مساحت تخریب شده بخش شرقی محله
39%	درصد تخریب محدوده شرقی محله

ه: وضع موجود بخش شرقی محله

ب: بخش شرقی محله در سال ۱۳۳۵ □ واحدهایی که امروزه تخریب شده‌اند

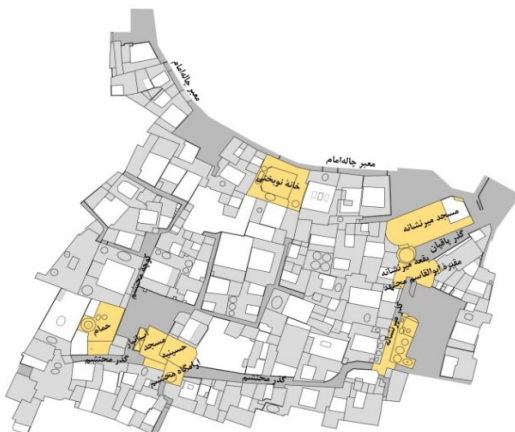
54323 m ²	مساحت کل محله
15465 m ²	مساحت بخش غربی محله
5806 m ²	مساحت تخریب شده بخش غربی محله
37%	درصد تخریب محدوده غربی محله

ی: وضع موجود بخش غربی محله

ج: بخش غربی محله در سال ۱۳۳۵ □ واحدهایی که امروزه تخریب شده‌اند

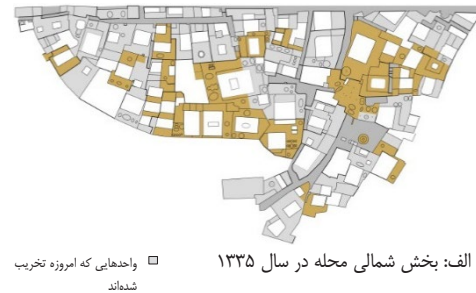
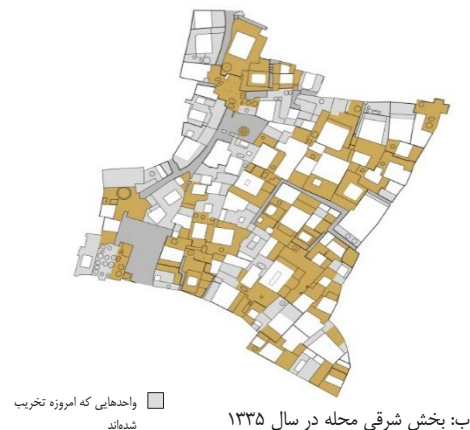
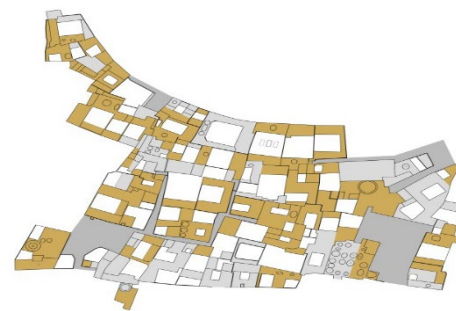
جدول ۶. بررسی اصالت کاربری محلهٔ پاقپان (ماخذ: نگارندگان).

د: وضع موجود بخش شمالی محله

الف: بخش شمالی محله در سال ۱۳۳۵

ه: وضع موجود بخش شرقی محله

ب: بخش شرقی محله در سال ۱۳۳۵

ی: وضع موجود بخش غربی محله

ج: بخش غربی محله در سال ۱۳۳۵

امروزه ۱۳٪ از مساحت اصیل بخش شمالی محله، ۲٪ از بخش اصیل شرقی و ۹٪ از بخش اصیل غربی محله که با هاشور قرمز مشخص شده‌اند، به‌طور کامل تخریب شده و کاربری ندارند.

همان‌گونه که اشاره شد، با احداث خیابان محتشم و بی‌رونقی بازار دچار آسیب شده‌اند. در کنار موارد بیان شده، کارکرد اصیل فضاهای انسان‌محوری مانند مراکز محله نیز با ورود خودرو به محله تغییر یافته و به پارکینگ خودروها تبدیل شده است. در نهایت، آنچه بررسی‌های دقیق‌تر سه محدودهٔ محله روشن می‌کند، امروزه ۱۳ درصد از مساحت بخش اصیل محدودهٔ شمالی محله کاملاً تخریب شده و کاربری ندارد و ۹ درصد از مساحت بخش اصیل محدودهٔ غربی محله نیز دچار همین مشکل شده و بخش اصیل محدودهٔ شرقی محله با ۲ درصد، آسیب کمتری متحمل شده است (جدول ۶).
