Recognition and Introduction of Maku Castle Complex (West Azerbaijan Province)

Keywords: Rock-cut architecture, Qaban Castle, Maku city, Stone architecture, Historical bathhouse

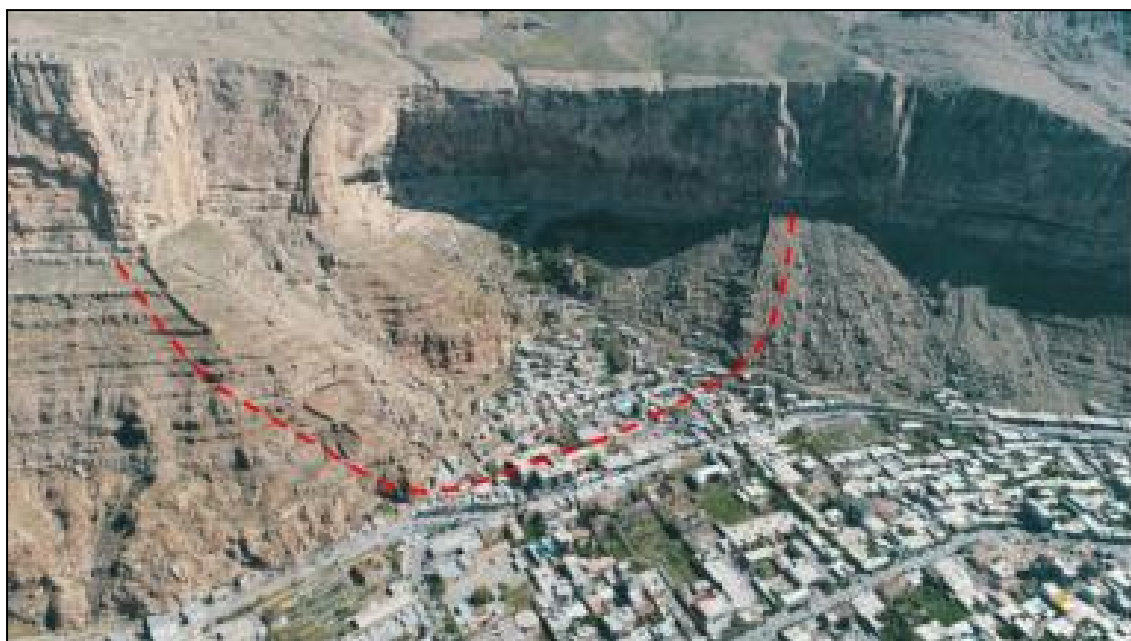
شکل ۱. معماری زیرصخره‌ای قلعه ماکو در شهر ماکوی استان آذربایجان غربی
منبع: Archive of documents of the Cultural Heritage Organization of West Azerbaijan Province

محل قرارگیری آن است که به عبارتی دقیق‌تر استقرارگاهی صخره‌ای یا زیرصخره‌ای محسوب می‌شود (شکل ۱). از

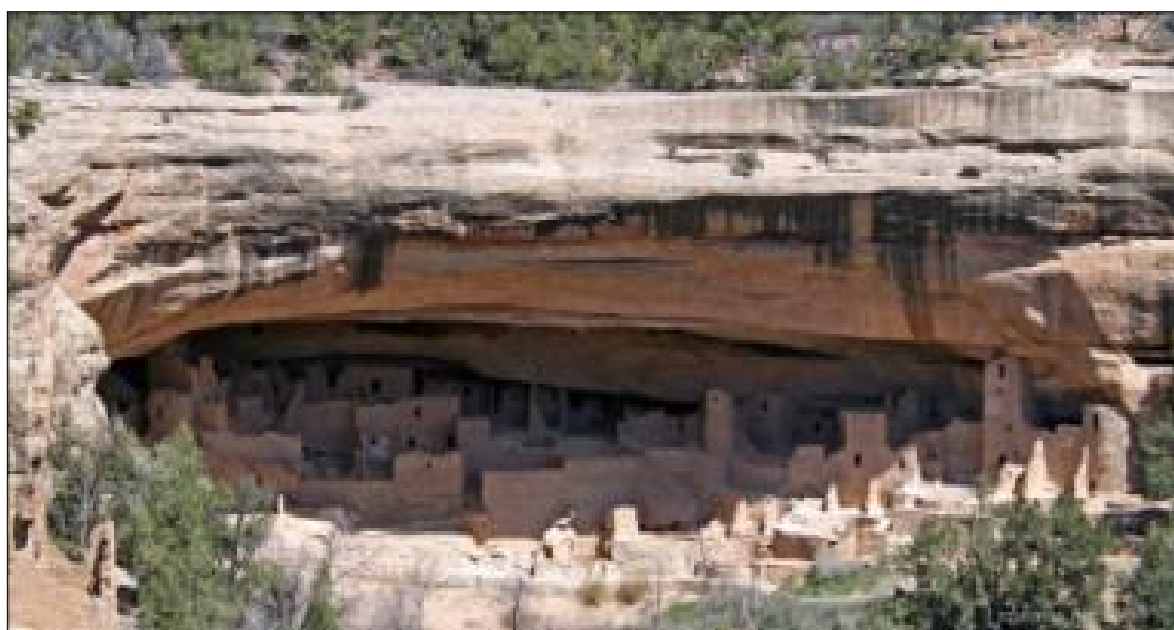
شکل ۲. معماری زیرصخره‌ای میساورده
منبع: http://www.jqjacobs.net/southwest/images/cliff_palace_large.jpg

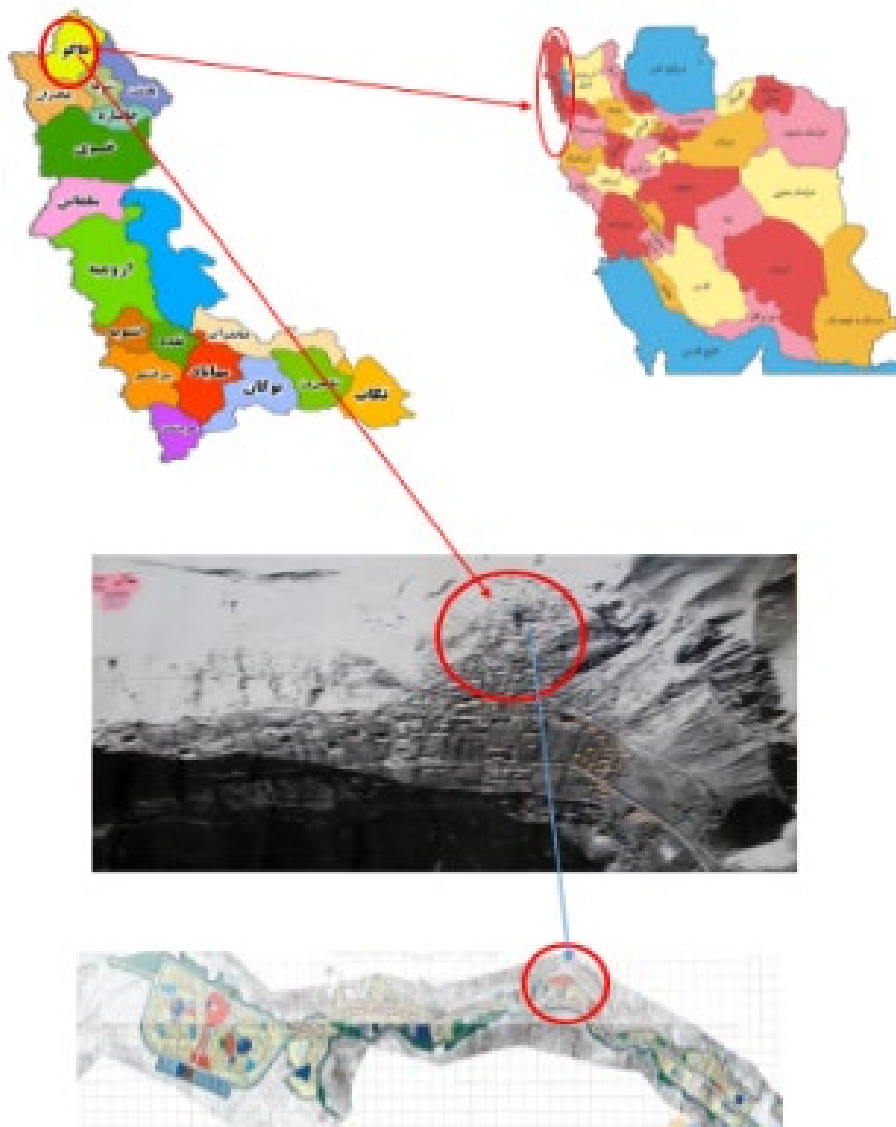
شکل ۴. موقعیت جغرافیایی شهر ماکو
منبع: نگارنده

در فاصله ۲۷۷ کیلومتری از مرکز استان یعنی شهر ارومیه واقع شده است (Hajizadeh and Rezazadeh, 2014, P. 43). موقعیت کلی شهرستان ماکو در شکل ۴ آمده است. شهر و قلعه ماکو یکی از سرحدات سه کشور ایران، ترکیه و روسیه در زمان جنگ‌های بین‌الملل و مورد توجه روس‌ها بوده و قبل از آن نیز همواره مورد هجوم دولت عثمانی قرار گرفته است. موقعیت جغرافیایی و سیاسی این شهر سبب قدرت یافتن خوانین ماکو و نقش آنها در تعاملات فرهنگی با کشورهای همسایه و فرهنگ اروپایی بوده که تأثیر بسزایی در شکل‌گیری سبک التقاطی در معماری خانه‌های این شهر دارد (محمدزاده زنگنه، ۱۳۹۴، ص. ۳). دستیابی به تاریخ پیدایش قلعه ماکو، یکی از مجهول‌ترین مطالبی است که درباره آن وجود دارد؛ البته کاوش باستان‌شناسی سال ۱۳۹۵ در یک فصل، تا حدودی قدمت آن را نشان می‌دهد. از شواهد تاریخی و کتیبه‌های تاریخی برمی‌آید که ماکو در ۲۷ سده پیش، تمدن درخشانی داشته است. از حکومت اورارتوها، کتیبه‌ها، علائم و نشانه‌هایی وجود دارد که باستان‌شناسان خارجی و ایرانی در بسطام و دخمه سنگی بام فرهاد (روستای سنگر در سه کیلومتری شهر ماکو) به دست آورده و به ثبت رسانده‌اند. در زمان صفویه این شهر به دلیل هم‌مرز بودن با امپراتوری عثمانی از اهمیت فوق‌العاده‌ای برخوردار بوده است. چنانچه در این زمان قلعه‌های نظامی ماکو برای دولت صفوی و قلعه کاتور در ایالت وان برای دولت عثمانی اهمیت خاصی داشته‌اند (Meshkini, 2004, P. 104).

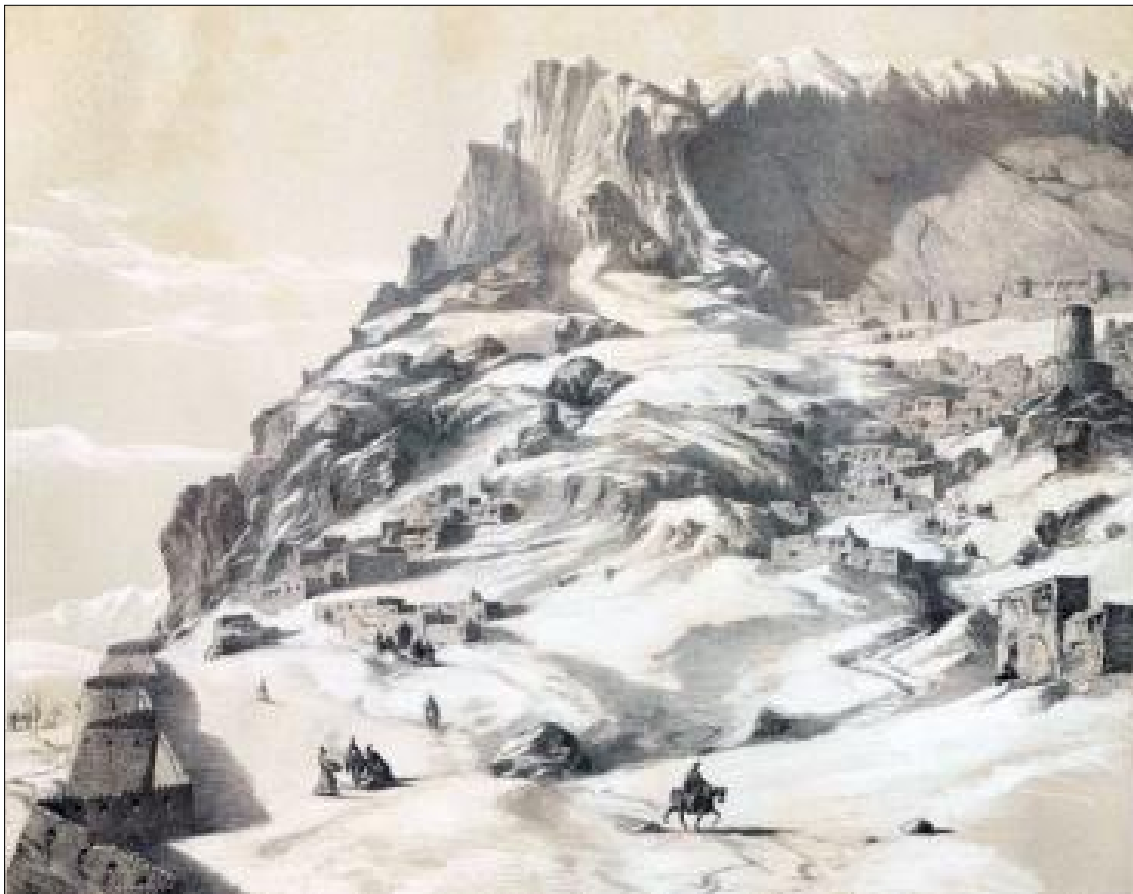
شکل ۵. تصویر مربوط به دوره قاجار، اثر اوژن فلاندن در سال ۱۲۱۹ ش
منبع: (Flandin, 1977)

آن در پایین و سمت چپ تصویر نمایان است و در میان تصویر نیز بافت معماری خشت و گلی روستا نشان داده شده است. نکته مهم در این تصویر آن است که برخی ابنیه ساختار دوطبقه داشته‌اند. به علاوه در انتهای تصویر قلعه ماکو با باروهایش درحالی که به صخره پیش آمده تکیه داده کاملاً مشخص است، به تصویر کشیده شده است (شکل ۵ و ۶)؛ البته با تطبیق تقریبی طراحی فلاندن با نقشه‌های امروزی مشخص می‌شود که بخش اعظمی از بقایای شهر قدیمی ماکو در زیر بافت کنونی قرار دارد و تنها بقایای دست‌نخورده از شهر دوره قاجار در حوالی ۱۸۰ سال قبل و در زمان محمدشاه قاجار (۱۲۱۳-۱۲۲۷ ش) در زیر قلعه کنونی و در بخش معماری زیرصخره‌ای قرار گرفته است. بنا به نوشته فلاندن ماکو حکومت‌نشین مناطق مرزی

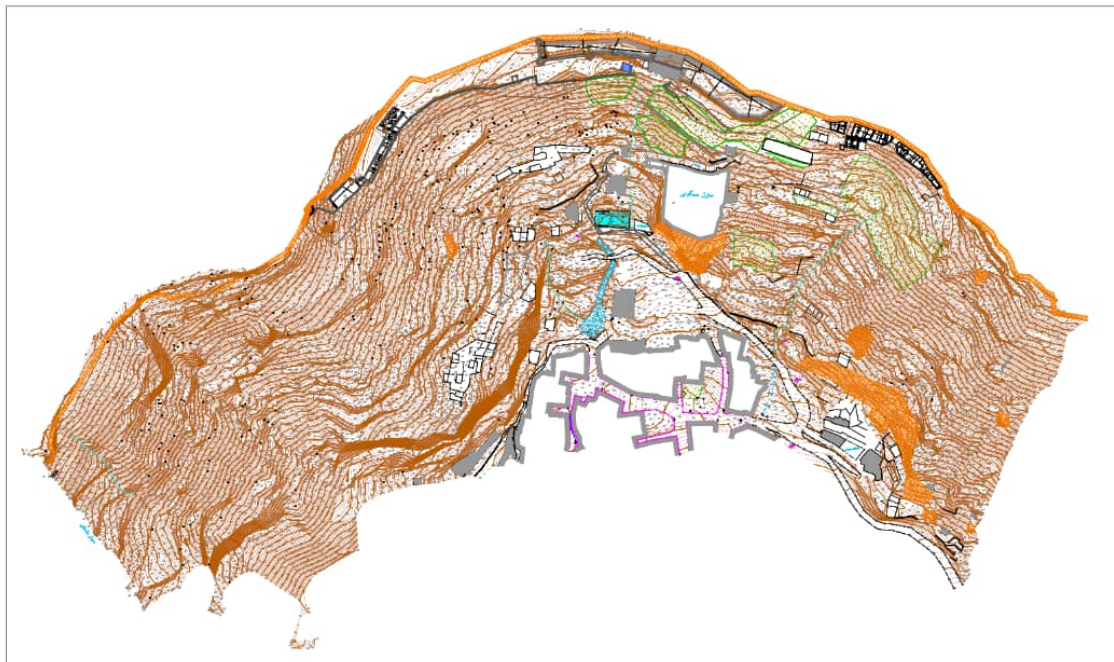
شکل ۶. نقشه کلی مجموعه قلعه قبان ماکو (۱/۱۰۰)

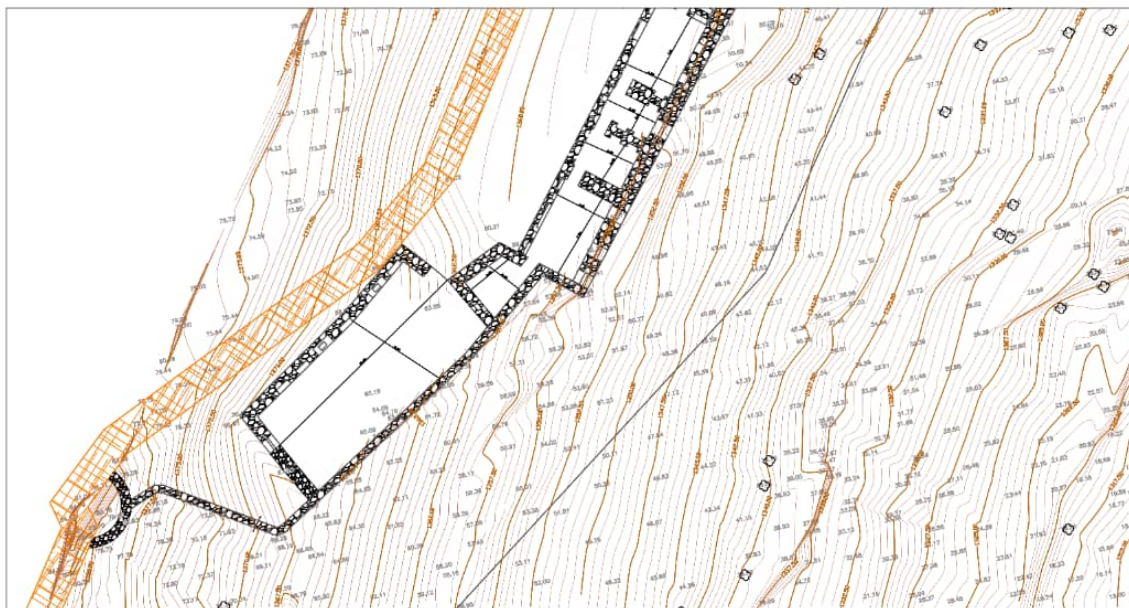
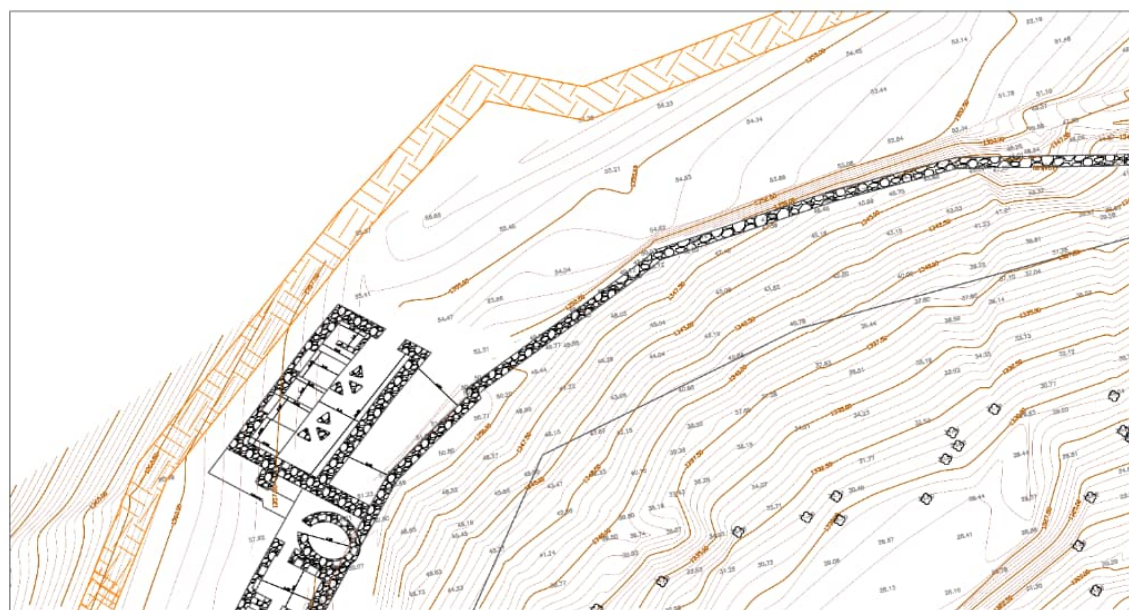
شکل ۱۰ و ۱۱. قسمت غربی بافت تاریخی قلعه قبان ماکو (مقیاس ۱/۱۰۰)
منبع: نگارنده، ۱۳۹۸

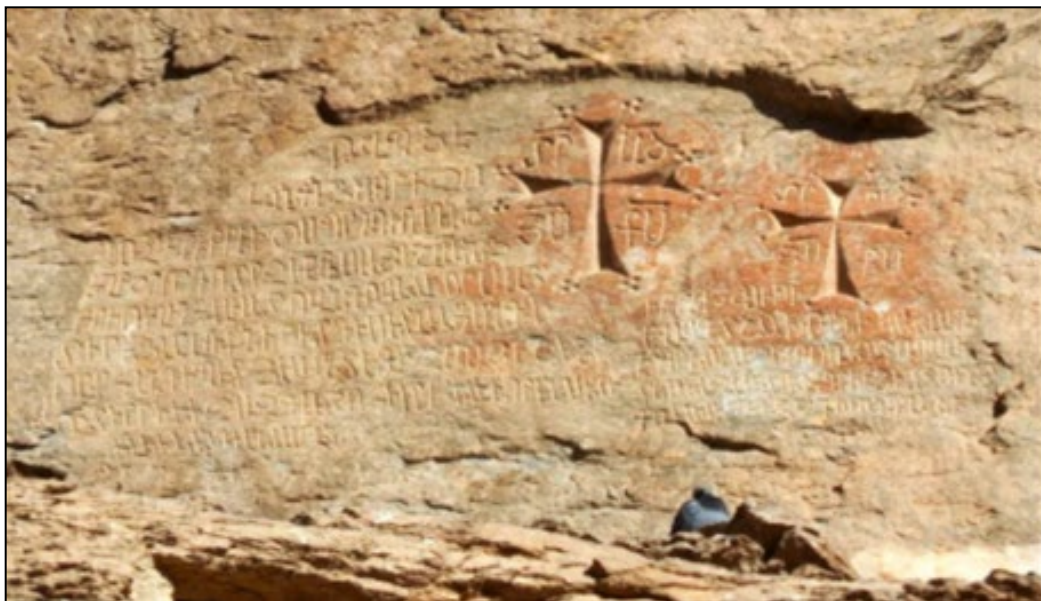
شکل ۱۴. بزرگ‌ترین کتیبه به زبان ارمنی در قلعه ماکو
منبع: Heidari, 2016

دور از دسترس قرار دارند. نخستین کتیبه ارمنی در ۸۰×۱/۳۰ سانتی‌متر در جبهه شمالی قلعه کنده شده است. براساس خوانشی که به‌تازگی روی آنها صورت گرفته، متن آن به شرح زیر است..

با حمایت: بغداد ساختون، همسر آقای نورالدین که بسیار مهربان بود، کسی که مرگ سرور بزرگش را دیده است، باهوش و ستودنی، که دروازه قلعه را نگه داشته است. ۱۴۰۸ میلادی]. کتیبه دوم با نقش صلیب و متن به زبان ارمنی در کنار کتیبه قبلی با کمی فاصله کنده شده است که شرح متن آن به شرح زیر است (شکل ۱۴).

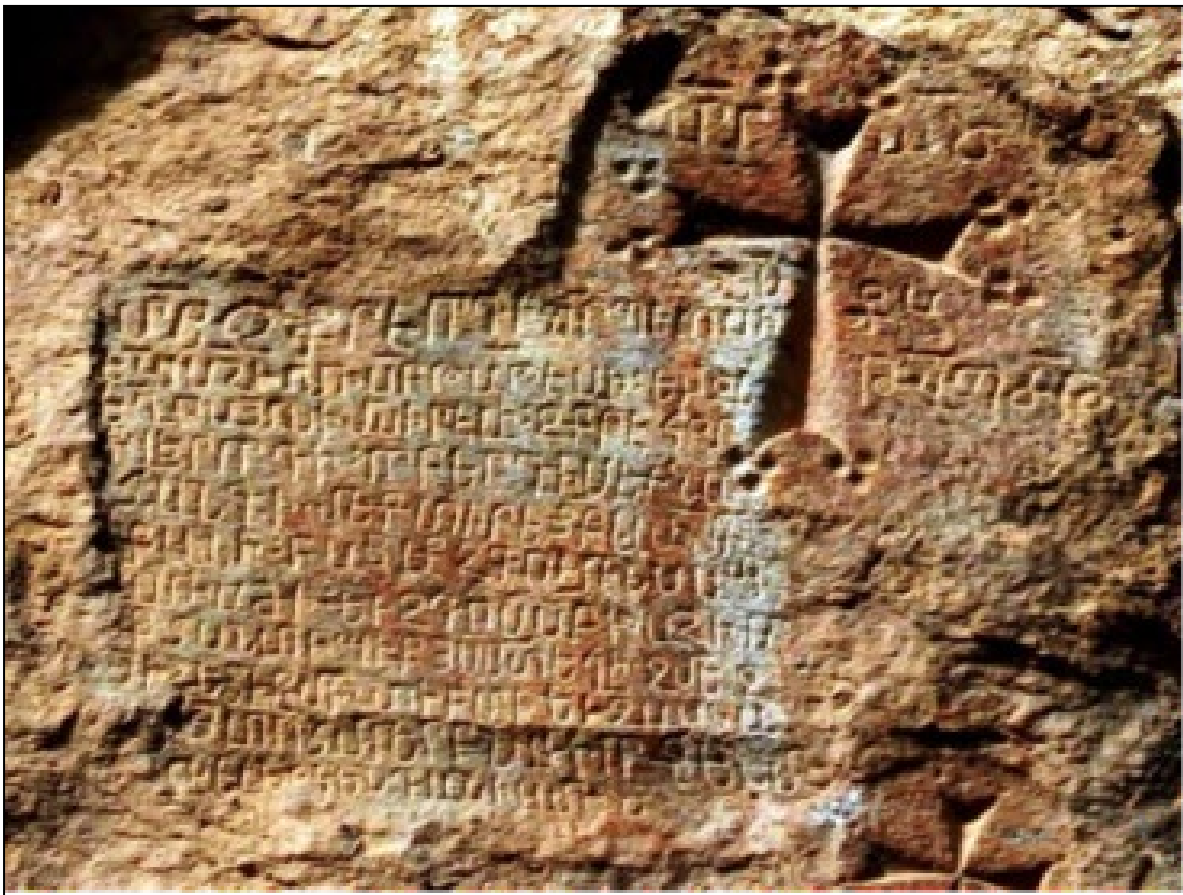
شکل ۱۵. کتیبه ارمنی در قلعه ماکو
منبع: Heidari, 2016

است و در ارتفاع ۲۰ متری کمی بالاتر در بالای دو کتیبه ذکر شده است و به دلیل ریزش صخره‌ها راه دسترسی به آنها در طی این چند قرن فرو ریخته و تصویربرداری و خوانش آنها را مشکل کرده است. متأسفانه این دو کتیبه اخیر هنوز خوانده و ترجمه نشده است، اما احتمالاً محتوایی شبیه به دو کتیبه قبلی ارمنی داشته باشد (شکل ۱۵). از کتیبه چهارم تصویری در دست نیست.

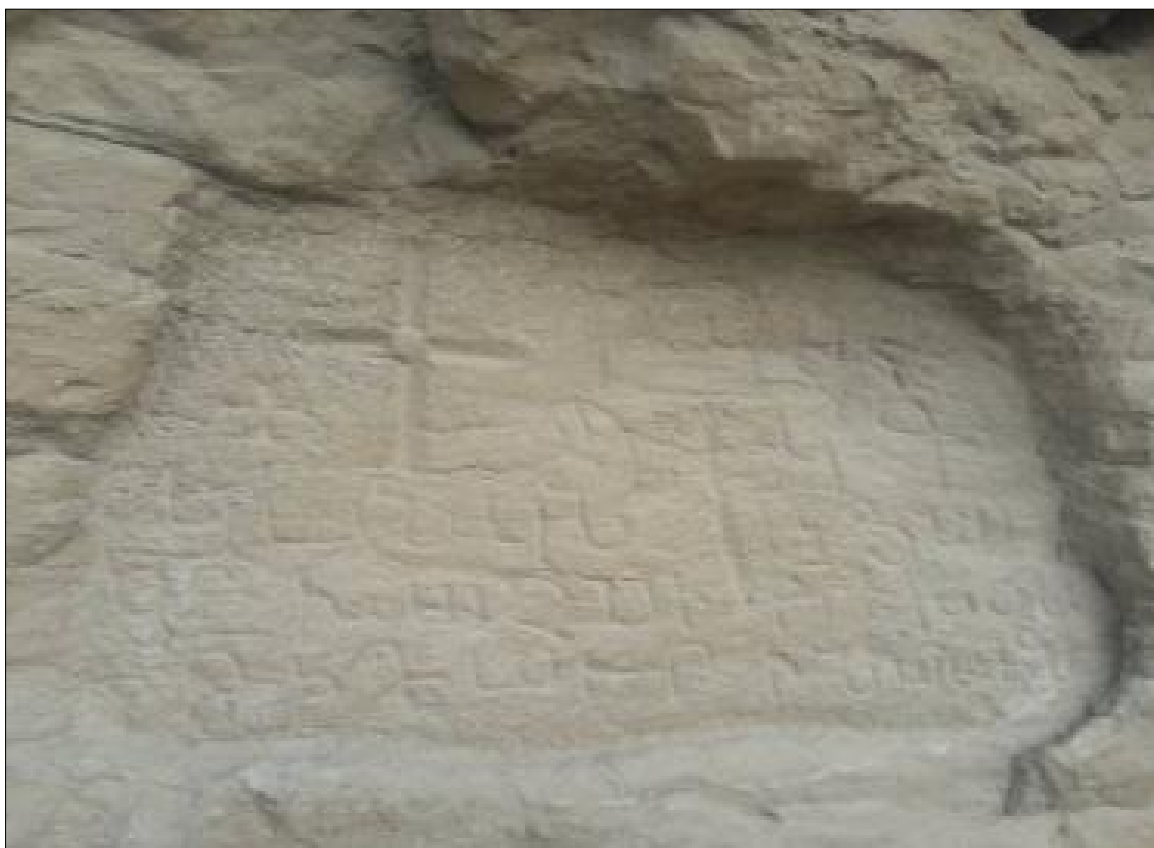
شکل ۱۶. سومین کتیبه با نقش صلیب و نوشته‌های به زبان ارمنی در قلعه قبان ماکو
منبع: قاسمی، ۱۳۹۸

آریاب ذکریم، پسر (فرزند) پتروس، از تادئوس مقدس و برادر دوست‌داشتنی‌ام ذکریم، پسر خواهر پدر، که حاکم قلعه بوده، دروازه صخره را باز کرده است و این صلیب مقدس را، کسی که اینجا می‌آید، ما را به خاطر بیاورد خانواده مهربانم آنان که مرده‌اند و آنان که زنده‌اند آمین و استاد، سازنده صلیب را دعا گوید و به خاطر آورد (Heidari, 2016, P. 563). سومین کتیبه به خط ارمنی که به‌تازگی (۱۳۹۸) در قلعه قبان ماکو کشف شده دارای ابعاد ۸۰×۶۰ سانتی‌متر

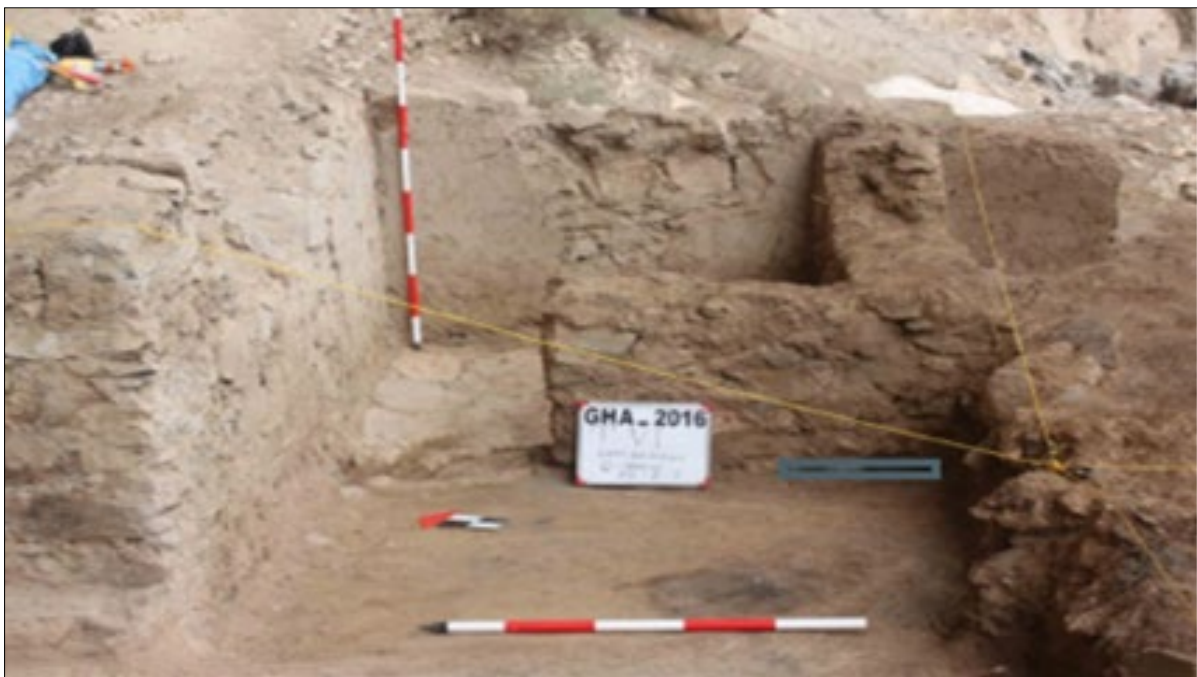
شکل ۱۹. تصویر ملاط و اندود کاه‌گل روی دیوارها
منبع: نگارنده، ۱۳۹۸

مقطع دیوار می‌چیدند. سپس عمود بر تیرهای اصلی، تیرهای فرعی را که باریک‌تر بودند می‌چیدند، پس از این به کمک شاخه‌های باریک و خشک، چوب و خار و خاشاک، نی، فضاهای خالی سقف را می‌پوشاندند. در انتها با ریختن خاک و سنگ‌ریزه روی بخش‌های زیرین، ساختن سقف را به انتها می‌رساندند. احتمالاً از یک لایه نازک کاه‌گل روی پوشش نهایی، به منظور صاف و یکدست کردن پوشش سقف استفاده می‌شده است (شکل ۱۹).

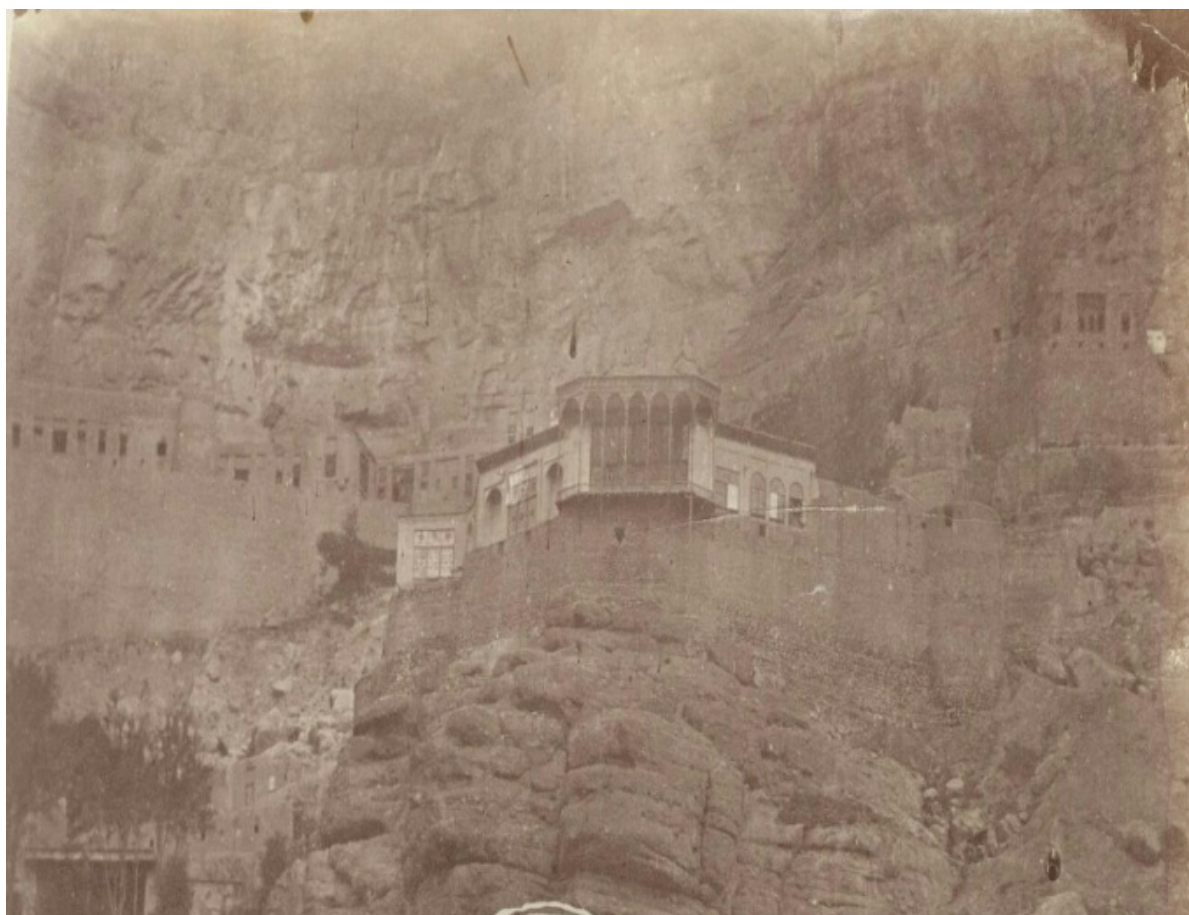
شکل ۲۲. تصویر مربوط به دوره قاجار، اثر فلاندن در سال ۱۲۱۹ ش

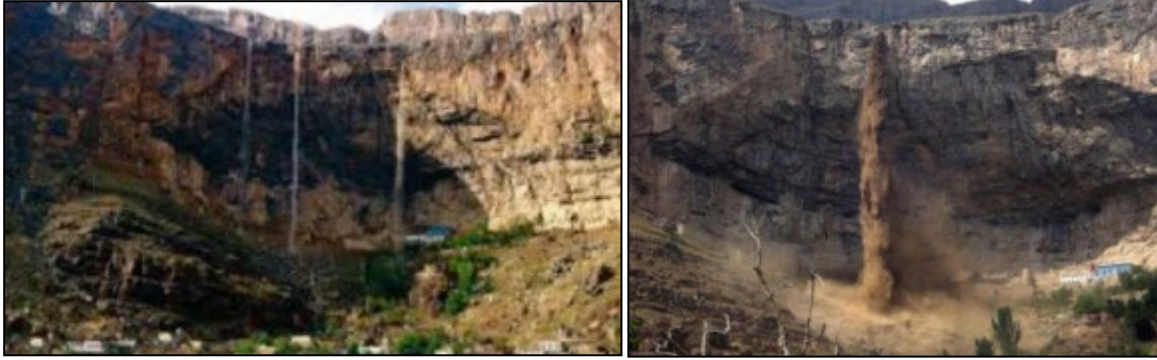
شکل ۲۴. مقایسه حجم آبشارهای جاری و تخریب به وسیله سیلاب از بالای صخره
منبع: اکبر رفاهی، ۱۳۸۷

یا خسارت به سازه‌های پایین دست خواهد شد، مطالعات پایداری دیواره و خطر سقوط سنگ امری ضروری است. برای این کار یا باید مانع سقوط سنگ شویم یا با ایجاد موانع در مسیر سقوط تخریب‌ها را کاهش دهیم. هرچند از دیواره آهکی گزارشی مبنی بر سقوط سنگ در سال‌های اخیر شنیده نشده و در طول سال‌ها قبل نیز اتفاقاتی از این دست نیفتاده است، درباره سنگ‌هایی که روی سازند قرمز زیرین در پایین دیواره سنگی ماکو قرار گرفته‌اند، بارش باران و شل شدن محل اتکای سنگ‌ها سبب کاهش اصطکاک و ناپایداری و در نتیجه سرازیر شدن آن به سمت شهر شده است؛ بنابراین مطالعات و اقدامات مبنی بر مطالعات صورت گرفته برای ایمن‌سازی شهری در مقابل بلایای طبیعی همچون سیل و زلزله ضروری است (شکل ۲۴).

با توجه به شرایط توپوگرافی منطقه مورد مطالعه و آبراهه‌های بالادست فرادیواره قلعه ماکو، مطالعات سیلاب در این بخش مورد نیاز است و نباید از این موضوع و اقدامات مورد نیاز به راحتی گذشت. با توجه به بارش‌های سال‌های اخیر و تفاوت آن با بارش‌های دهه‌های قبل در ماکو، که بیشتر سیل‌آسا هستند و همچنین با توجه به آبراهه‌های بالادست دیواره آهکی قلعه ماکو که به خود دیواره منتهی می‌شوند، باید آبراهه‌های منتهی و متصل به دیواره ماکو با تمهیدات و اقدامات فنی و مهندسی داده شوند. در این مورد می‌توان با برنامه‌ریزی و تدوین امکانات مورد نیاز و با همکاری دستگاه‌های مربوط از تخریب‌های بعدی و مخاطرات ناشی از سیلاب پیشگیری کرد. درباره مطالعات پایداری شیب و لزوم آن در این بخش و شاید بخش‌های دیگر دره شهر ماکو، نظر به اینکه هر سقوطی سبب تخریب

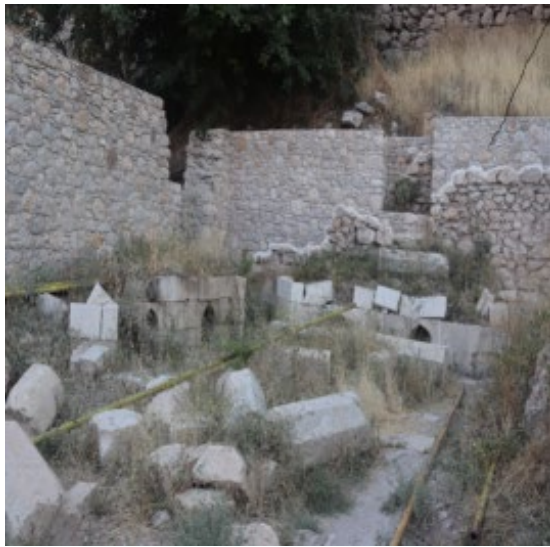
شکل ۲۵. مجموعه حمام صفوی نیازمند تثبیت و حفاظت ضروری
منبع: نگارنده، ۱۳۹۸

با توجه به آسیب‌های شدید به ضلع غربی بافت اصلی قلعه و نیز حمام تاریخی دوره صفویه و خانه تاریخی مربوط به دوره قاجاریه (خانه صفرعلی خان)، استحکام بخشی موقت، شمع‌زنی ضلع غربی دیوارهای بافت اصلی و خانه تاریخی صفرعلی خان، جمع‌آوری سنگ‌های داخل حمام و تثبیت دیوارهای آن ضروری است. همچنین باید با مرمت ضلع غربی دیوارهای بافت اصلی و خانه تاریخی صفرعلی خان، تثبیت دیوارهای حمام، وسایل و ابزار استحکام‌بندی موقت جمع‌آوری شده و با مصالح همگون مانند سنگ، آهک و گچ‌و‌خاک، این اقدامات صورت گرفته است (شکل ۲۵).
